## **Dombaumeistertagung Bern 2008**

Tagungsakten

Berner  
Münster  
in  
Restauration

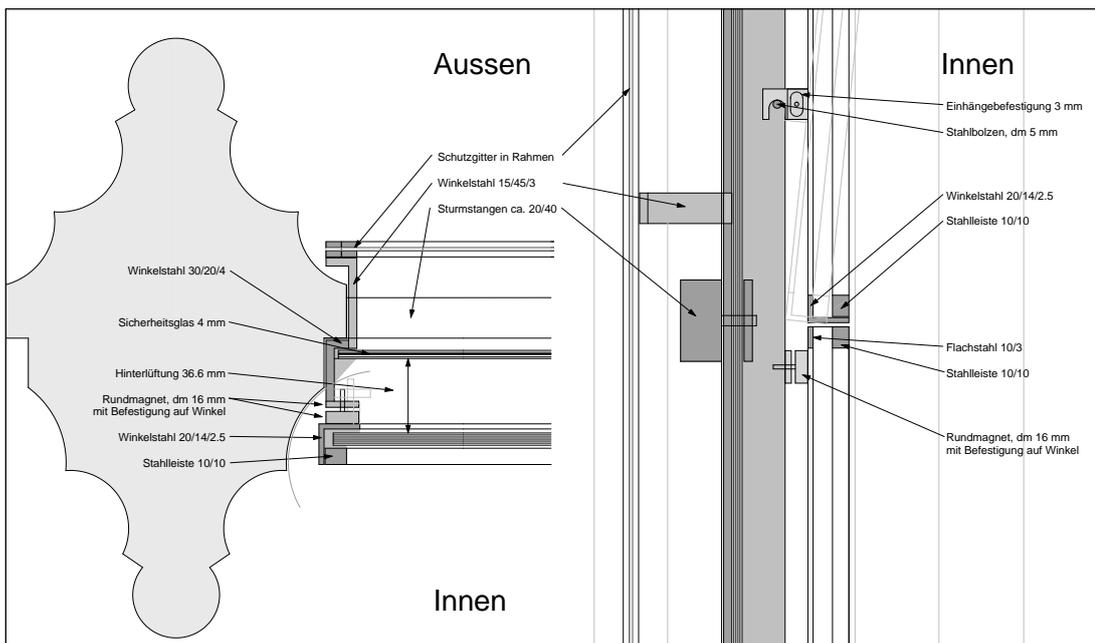
**links: Vorabzug des Ausführungsplans für die Schutzverglasung der Südfenster im Chor (Münsterbauleitung Bern / Carlo von Ballmoos, 2009).**

Vorrang – geplant war ursprünglich, zunächst die Schutzverglasung der Glasmalereien des 15. Jahrhunderts zu vervollständigen. Man entschied sich dazu, auf der Südseite das Verglasungssystem von 1947 weiterzuführen. Mit diesem in seiner Konsequenz wohl bisher einmaligen Entschluss wurde nicht nur der älteren Verglasung Denkmalwert zuerkannt, sie wird in Zukunft gewartet, aber nicht durch eine andere Konstruktion ersetzt werden. Man bezog sich bei der Konzeption einer neuen Schutzverglasung auch erstmals im hohen Mass auf die empirische Langzeitbeobachtung eines bestehenden Systems, das sich bewährt hatte,

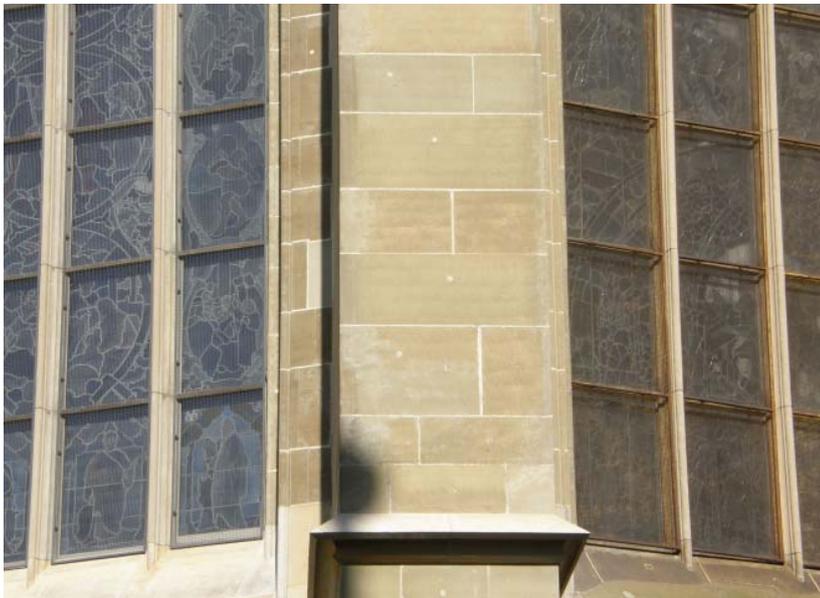
oben: Aussenansicht der Schutzverglasungen von 1947 und 2009.

ter von Freiburg i. Üe.). Damit konnte jegliches Nacharbeiten des Steins vermieden werden, hatte man doch 1947 für die Scharniere noch Ausbuchtungen in die Gewände eingetieft. Der Zwischenraum ist etwas grösser als beim älteren Vorbild, mit einer leicht verbesserten seitlichen Belüftung im Hinblick auf die thermische Belastung an der Südseite des Münsters. Für die Schutzgläser wurde, nicht zuletzt aus Kostengründen, gehärtetes Floatglas gewählt, wie die gezogenen Gläser von 1947 als Einfachverglasung. Wie bei den benachbarten Fenstern wurden auch wieder Gitter vorgesetzt, die das äussere Bild des Chors vereinheitlichen und die Schutzglasfläche vorteilhaft überspielen. Sie werfen zwar bei direktem Morgenlicht Schlagschatten, die jedoch die Betrachtung der dichten, hohen Glasbilder im Ganzen nicht zu stark beeinträchtigen. In Zukunft wird die neue Verglasung ebenfalls in die aufmerksame Beobachtung miteinbezo-

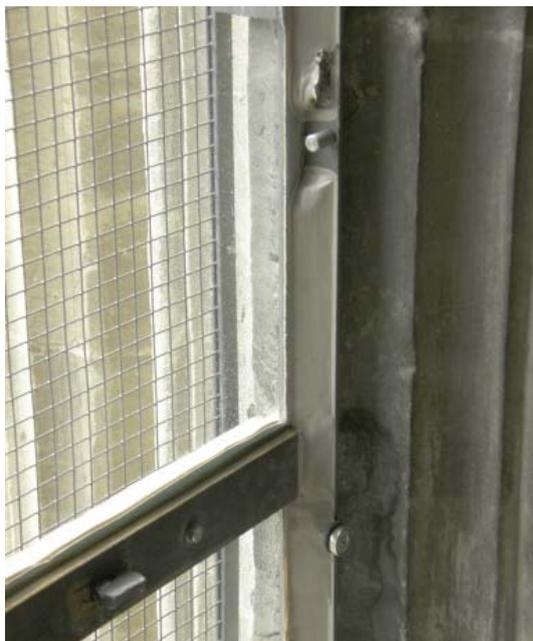
rechts: Detailaufnahme der Schutzverglasungskonstruktion von 2009.

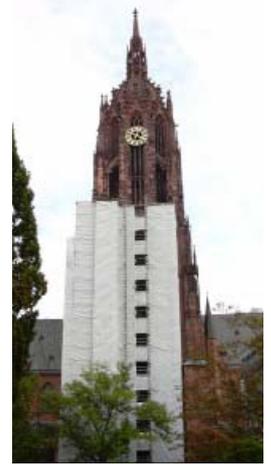
**oben: Gesamtansicht Domturm mit Gerüst des dritten Bauabschnitts, darüber bereits fertig sanierter Bereich.**

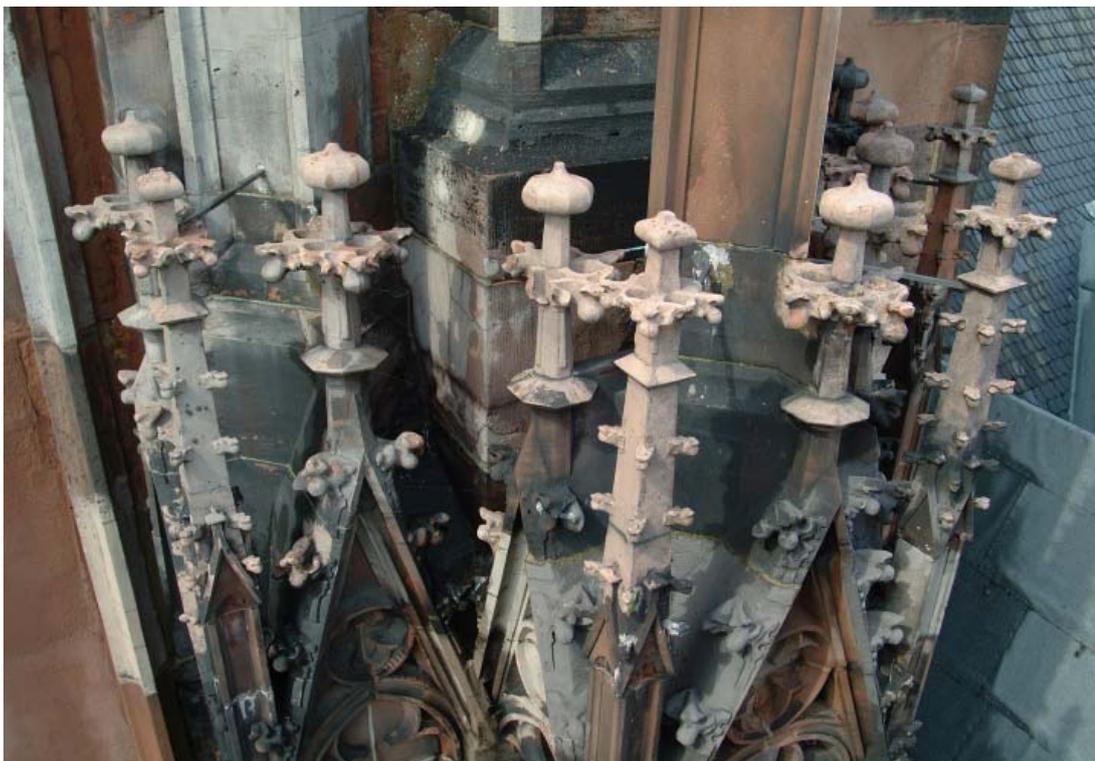
**links: Vorzustand Nord-west-Pfeiler von der Hubarbeitsbühne aus. Zierteile und Fialen bestehen überwiegend aus Minéros, die Steinoberflächen sind schwarz verkrustet und überschlämmt.**

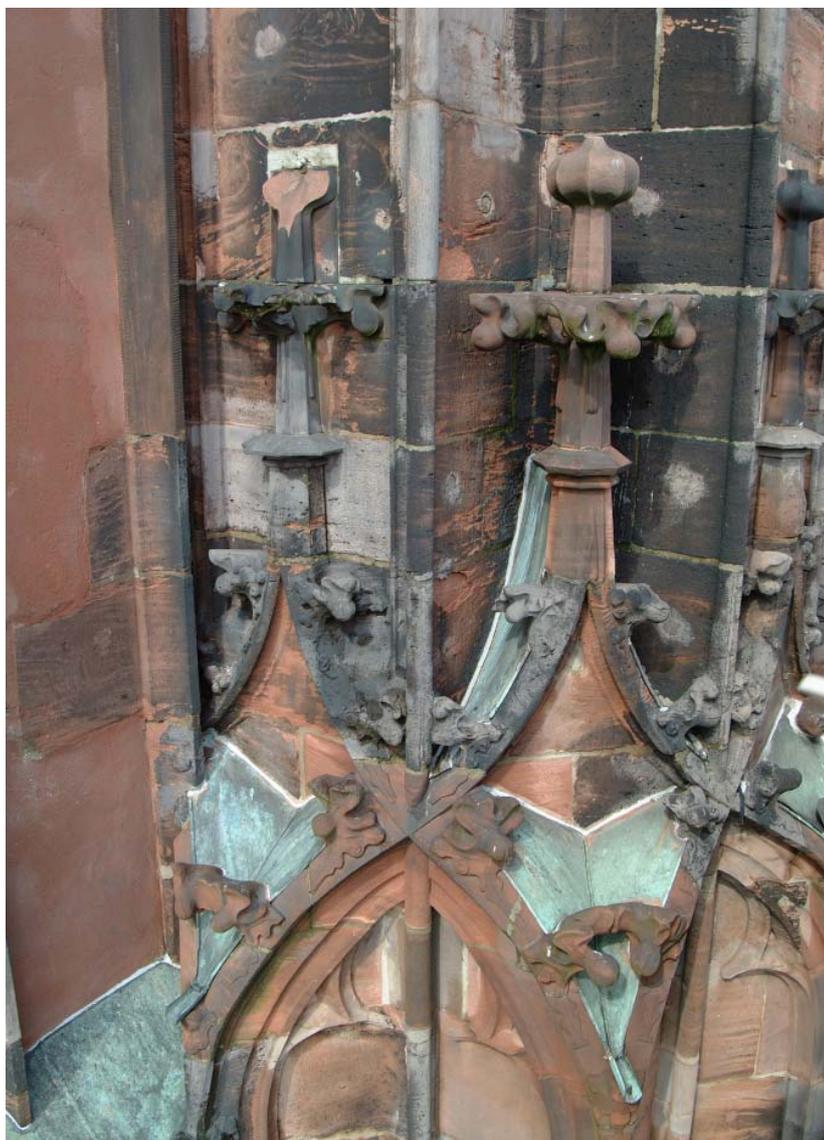
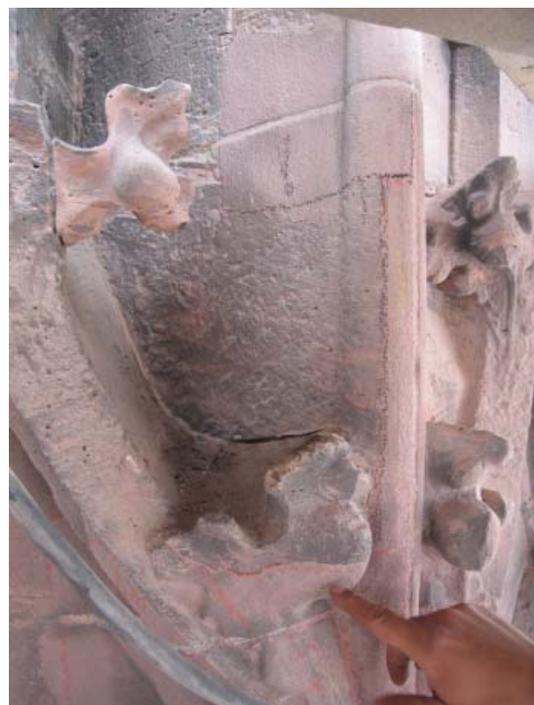
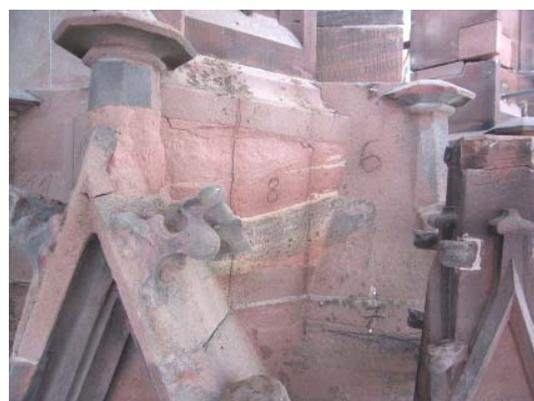
**links oben: Vorzustand Eckpfeiler, Ausbruch an Kreuzblume (abgeschertes Stück vom Knauf), Steinoberflächen schwarz verkrustet.**

**rechts oben: Untere Wimpergzone. Der originale Fugenschnitt soll beim Ersatz von Mörtelantragungen durch Vierungen wieder hergestellt werden. Beispielsweise werden Fugen mittig auf Rundstäben wieder aufgenommen. Der geplante Fugenverlauf ist angezeichnet. Die Antragung der unteren Hälfte einer mittelalterlichen Krabbe wird durch eine Vierung ersetzt.**

**rechts unten: Wimperg über Figurennische, Vorzustand mit Minéros-Antragungen an Profilen, Krabben aus Minéros-Gussmasse, Schaftstück insgesamt stark geschädigt, Abschnitt wird komplett erneuert. Der vorgesehene Fugenschnitt für den Steinaustausch ist angezeichnet.**

Ein Grund für den ausufernden Einsatz von Mînéros-Antragungen in den 1970er Jahren war sicherlich die Arbeitserleichterung an Stellen, an denen Vierungen schwierig einzupassen sind. Auf den bauzeitlichen Fugenverlauf wurde hierbei oftmals keine Rücksicht genommen, wie sich nach Abarbeiten der Antragsungen an den Rundstäben über den mittelalterlichen Wimbergen zeigte (siehe hierzu beispielhaft die Abbildung auf der vorangehenden Seite oben rechts). Der Austausch solcher Antragsungen gegen Vierungen ist entsprechend schwierig, insbesondere da eine kleinteilige Stückelung möglichst vermieden und der originale Fugenschnitt wieder hergestellt werden soll. Dies betrifft auch Partien mit aufwändiger Profilierung, oft in Kombination mit angrenzenden Zierteilen. Zu sehen ist dies beispielgebend an den Wimbergspitzen mit aufgesetzten Krabben und darüber folgenden achtseitigen Schäften mitsamt Wasserschlägen (siehe Abbildung vorangehende Seite unten rechts).

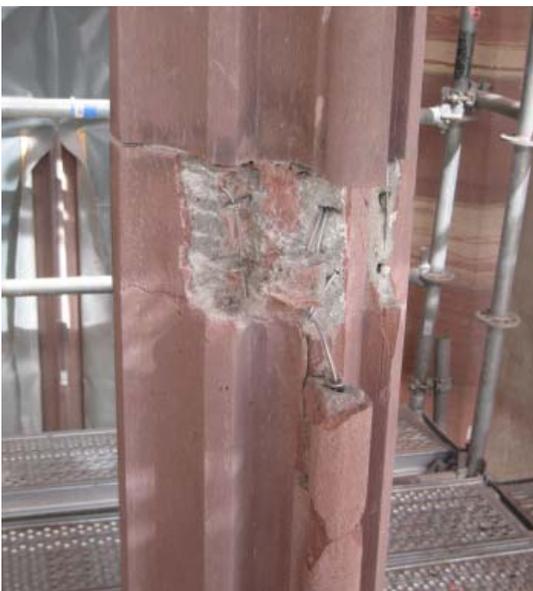
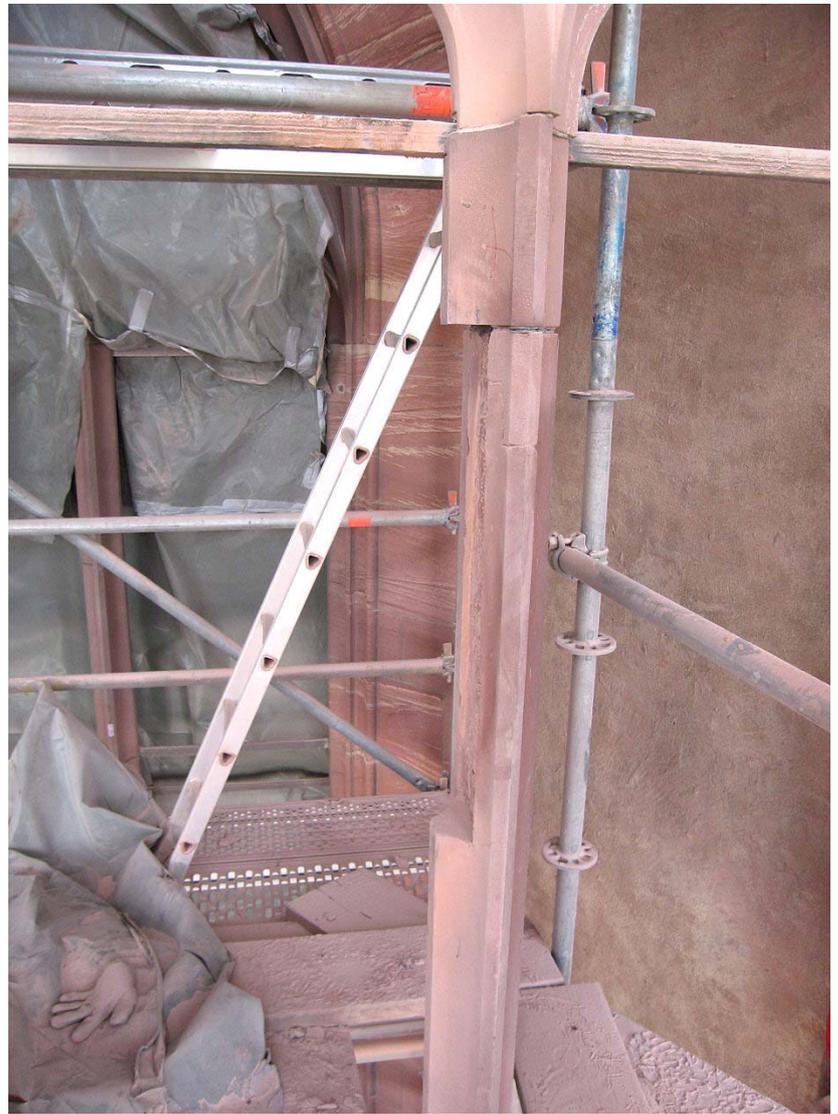
**oben:** Bei dieser Masswerkrippe ist auf Grund des reduzierten Querschnittes des Rippensegments der Komplettaustausch erforderlich.

**links:** Masswerkrippe mit flächenhaften Mörtelantragungen.

Häufig ergeben sich beim Zurückerarbeiten der tiefen Antragsungen statische Problemstellungen, die aufwändige Rückhängungen oder zumindest ein abschnittsweises Vorgehen

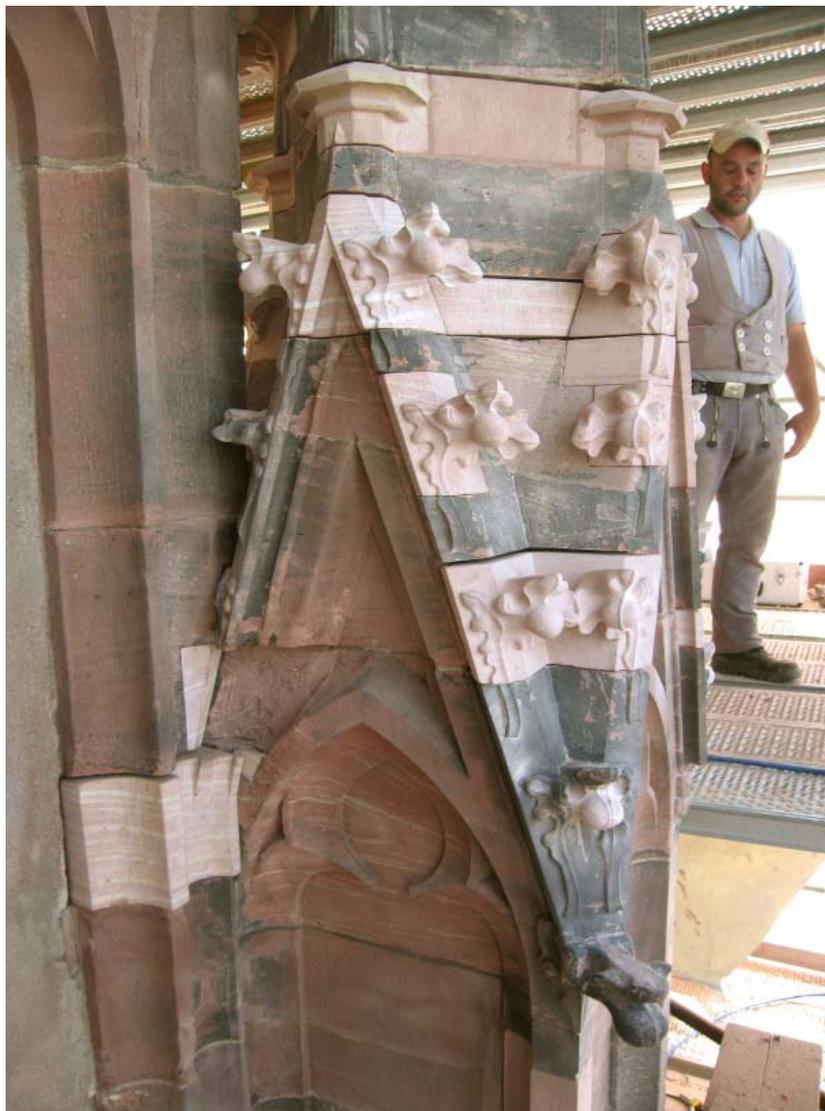
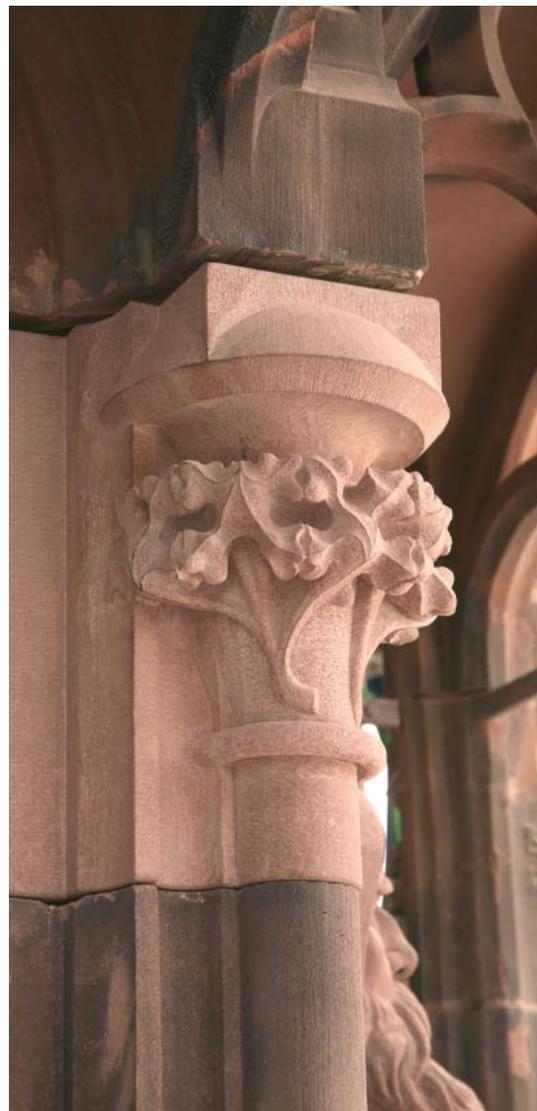
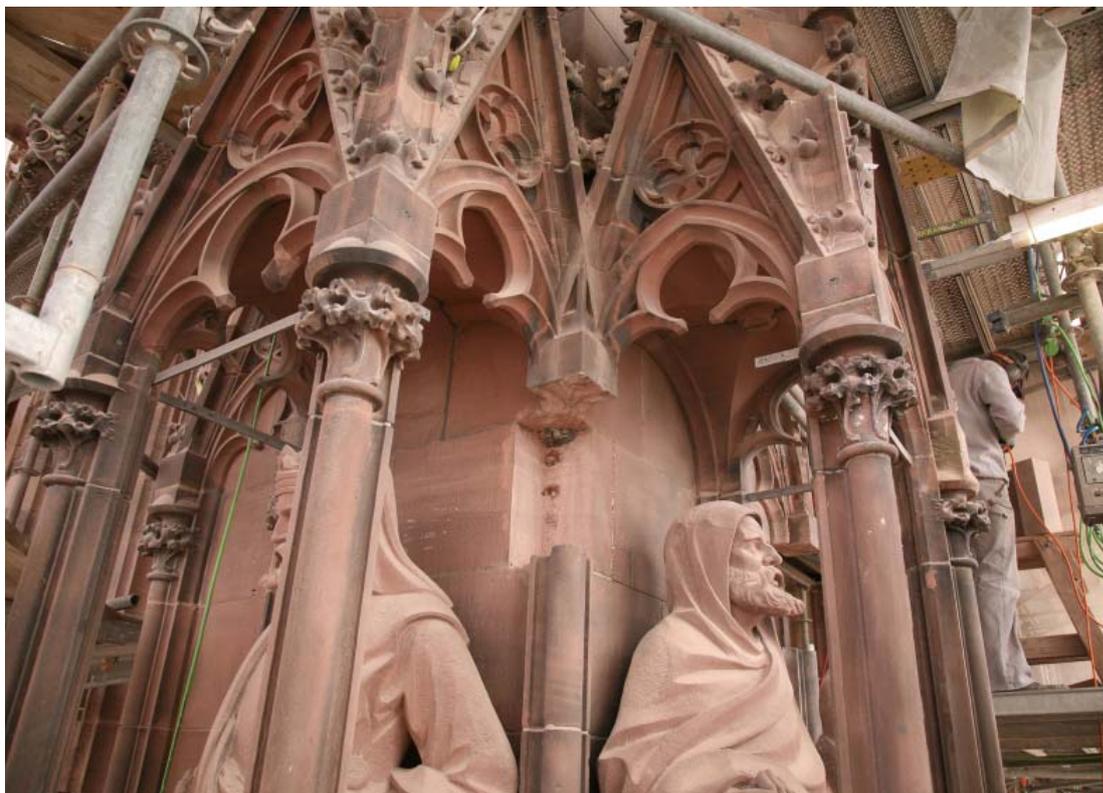
oben links: Neu eingebaute Krabben auf einer Verdachung.

oben rechts: Neu angefertigtes Kapitell für Figurennische.

unten: Figurennische, zum Austausch ausgebautes Minéros-Kapitell an einer Kante der Wandflächen.

erforderlich machen, um über den Fehlstellen lastende Bauteile nicht zu gefährden. Die aufwändigsten Werkstücke sind Eckteile der Figurennischen. Hier war neben den Anschlüssen zur Seite und nach oben auch der Ansatz des Gewölbesegels an der Rückseite anzupassen. Auch die flächigen, rot eingefärbten Putzflächen des Turmschaftes weisen verschiedene Mängel auf. Die Putzflächen werden auf einer Gesamtfläche von ca. 1500 m<sup>2</sup> restauratorisch überarbeitet, Hohlstellen teilweise injiziert und partielle Schadstellen am Verputz erneuert. Anschliessend wird auf den Putzflächen ein Silikatanstrich in vierfacher Lasurtechnik aufgebracht.

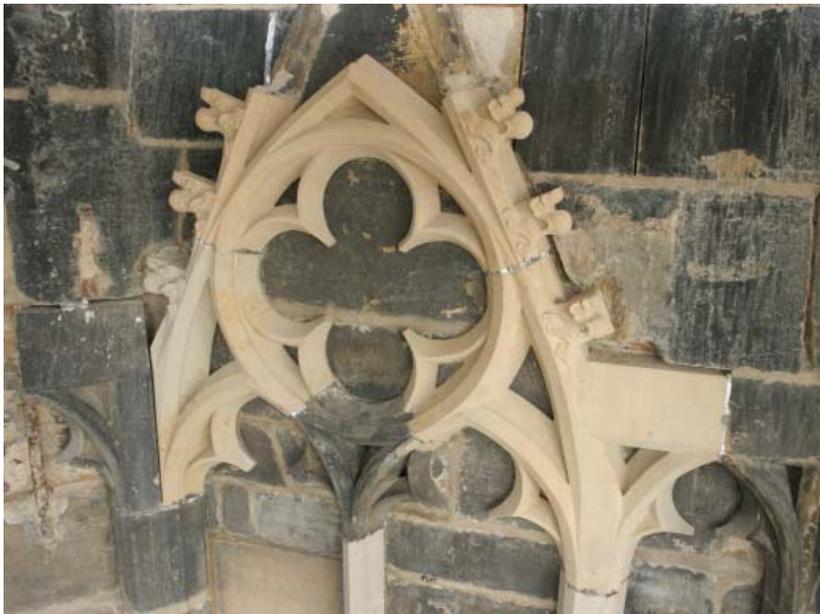
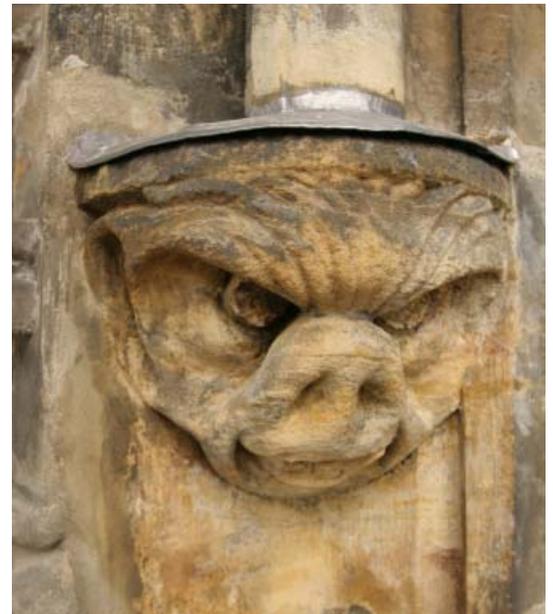
**oben links: Ausgetauschtes Blindmasswerk am 6. Strebepeerler.**

**oben rechts: Konsol nach der Restaurierung, oben mit Bleiblech geschützt.**

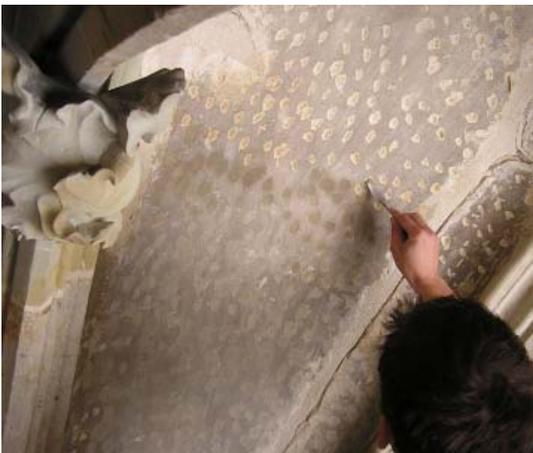
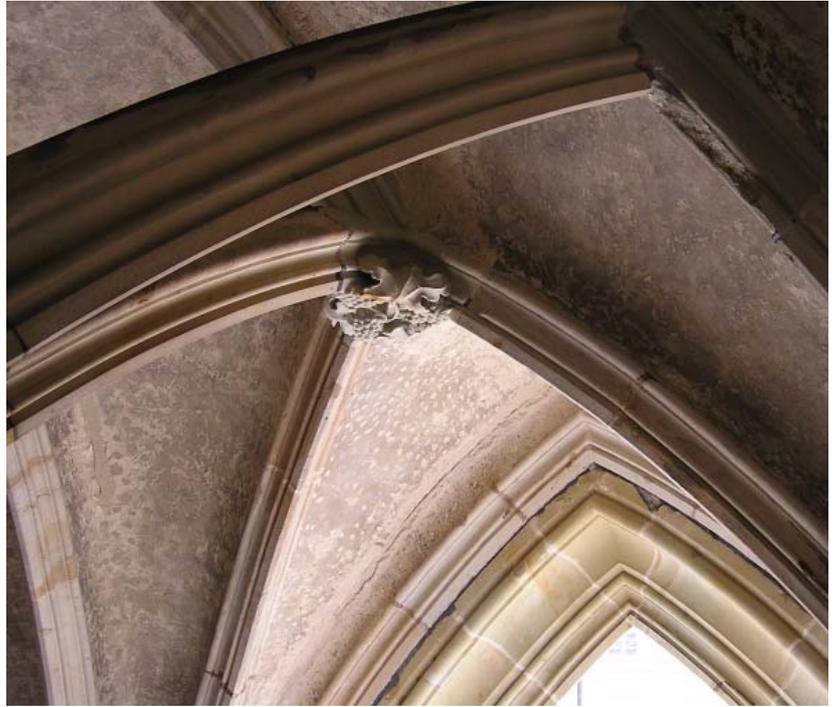
links: Detail der Konsole mit dem Pelikan am westlichen Pfeiler der Südvorhalle (sog. Goldene Pforte).

rechts: Detailsicht des Gewölbes der Goldenen Pforte.

An diese erste Etappe schloss sich die Restaurierung des Interieurs der südlichen Vorhalle, der so genannten Goldenen Pforte an. Ihr originales Springgewölbe, das einschliesslich des Putzes erhalten geblieben ist, wies eine ganze Reihe von Rissen auf, die schon in der Vergangenheit ausgebessert worden waren. Die aktivsten Risse wurden zwischen dem Gewölbe und den vorderen Bögen der Südfassade festgestellt, was auch den Defekten in der Kronkammer über der Vorhalle entspricht. Einige Risse laufen parallel mit den Gewölberippen. Die Rippen haben ein ungewöhnliches Profil, dessen oberer Bereich mit ursprünglichem Putz überzogen ist und einen abgerundeten Übergang in die Fläche der Gewölbekappen bildet. Alle Schlusssteine mit umlaufendem Blattwerk sind erhalten, von den Pflanzendekorationen im Scheitel der Bögen fehlen zwei. Die freien Rippen sind Ergebnisse der neuzeitlichen

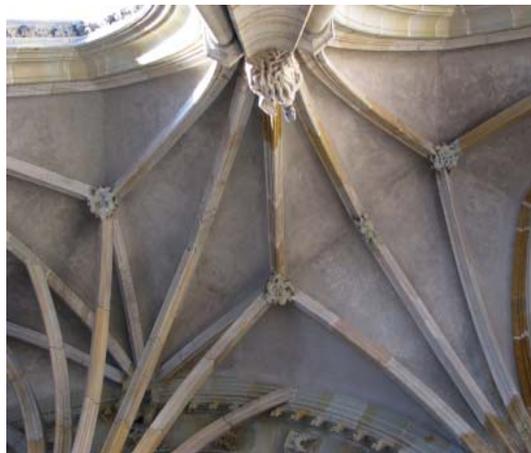
links: Der mittelalterliche Putz des Gewölbes über der Goldenen Pforte während der Restaurierung.

rechts: Das Gewölbe der Südvorhalle nach der Restaurierung.

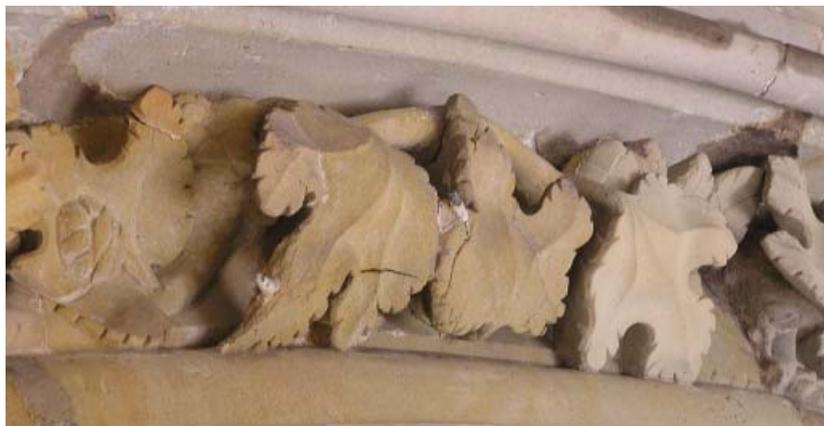
**oben links: Detail der Hopfenranke mit Rissen in den Blättern.**

**oben rechts: Schlussstein am Gewölbe über der Goldenen Pforte.**

**unten: Detail des inneren Portals der Südvorhalle. In der Hohlkehle die aus der Bauzeit erhaltene Hopfenranke, die eine Fuge zwischen den Wölbsteinen überdeckt.**

zungen und eine der Masken ist diese Verzierung ebenfalls ursprünglich. Die Blätter sind an vielen Stellen frei, das heisst abgelöst ausgebildet. An anderen Stellen ist der Hohlraum hinter den Blättern raffiniert mit Hopfenzapfen ausgefüllt. Die Ranke überdeckt die halbrunde Fuge zwischen den Wölbsteinen der Archivolte. Dieses ausgeklügelte Detail muss als weitere Äusserung der Demonstration baumeisterlichen Könnens am Dom angesehen werden. Während die übrigen Lager- und Stossfugen des inneren Portals offenbar nicht sonderlich maskiert waren (es wurden keinerlei Spuren von Anstrichen festgestellt, Rötelschriften des 16. Jahrhunderts sind direkt auf dem Stein geschrieben), verbirgt sich die Mittelfuge in der Archivolte hinter der Ranke, die Bestandteil der unteren Wölbsteine ist und über diese Fuge hervorsteht. Technisch war es nicht möglich, das Blattwerk erst nach dem Versetzen beider Wölbsteinschichten zu vollenden. Die Verzierung musste vor dem Einbau der oberen Wölbsteine fertig sein. Diese mussten dann mit ausserordentlicher Vorsicht verlegt werden – die Profilkante der oberen Wölbsteine ist von den Spitzen der Hopfenblätter oft keinen halben Zentimeter entfernt.

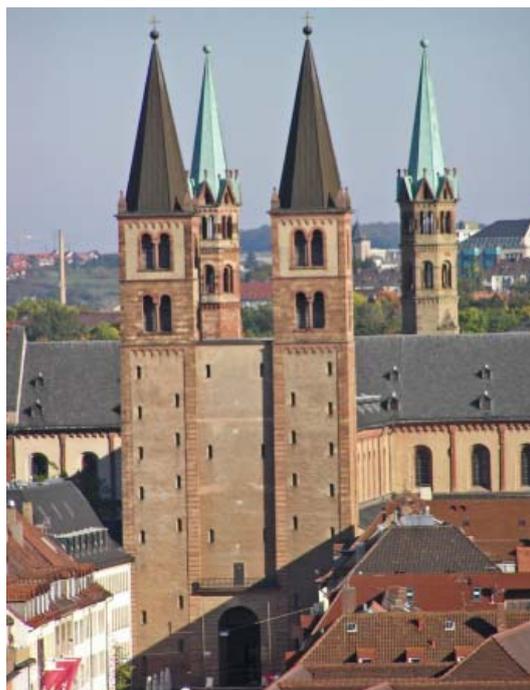
**links oben:** Trotz schwerer Kriegsschäden ist die neoromanische Westfassade von St. Kilian ohne grösseren Substanzverlust erhalten.

**rechts unten:** Die purifizierende Neuinterpretation der Westfassade, 1960/61 unter Döllgast und Schädel ausgeführt.

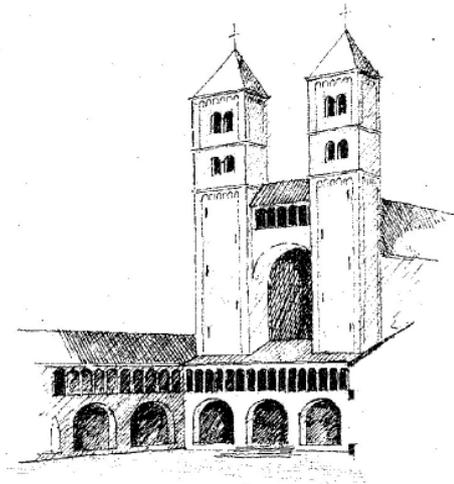
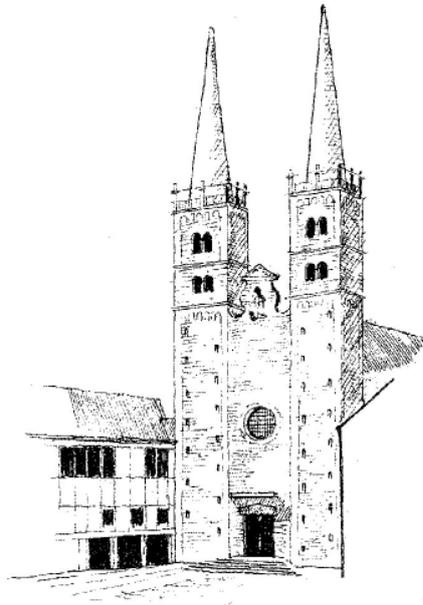
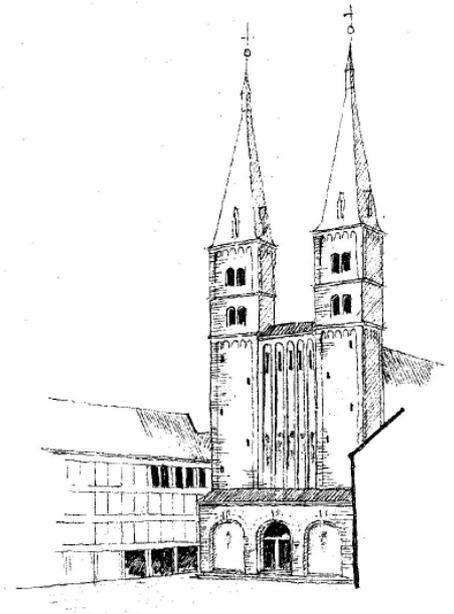
oben: Wettbewerbsentwürfe der Architekten Schädel, Döllgast und Bosslet (v. l. n. r.) von 1953/54 zur Neugestaltung der Westfassade.

unten: Ein Sanierungsfenster an der Nordfassade zeigt das Prinzip der Vormauerung mit einer frei stehenden Bimswand.

Im Januar 1954 entschloss man sich unter Bischof Julius Döpfner zur Purifizierung: beim Wiederaufbau sollte nun die geschlossene romanische Prägung des Langhauses betont werden. Unter Döllgast und Schädel wurden 1960/61 das neoromanische Eingangsportale entfernt und die noch bestehenden Einbauten wie Rose, Fenstergalerie und Uhröffnung unter einer grossflächigen Bimswand (160 m<sup>2</sup>) versteckt. Der Giebel und die gotische Masswerksbalustrade an den Türmen wurden abgebrochen. Ein 1953 ausgeschriebener Architektenwettbewerb mit Prof. Bosslet, Würzburg, Prof. Döllgast, München, Prof. Esterer, München, Dr.-Ing. Weyers, Köln, Herr Simon, Würzburg, Herr Schädel, Würzburg, Sepp Ruf, München, fand kein positives Ergebnis. Bis zum März 2006 stand nun die Westfassade in «asketischem Romanismus» nicht ganz unumstritten da.

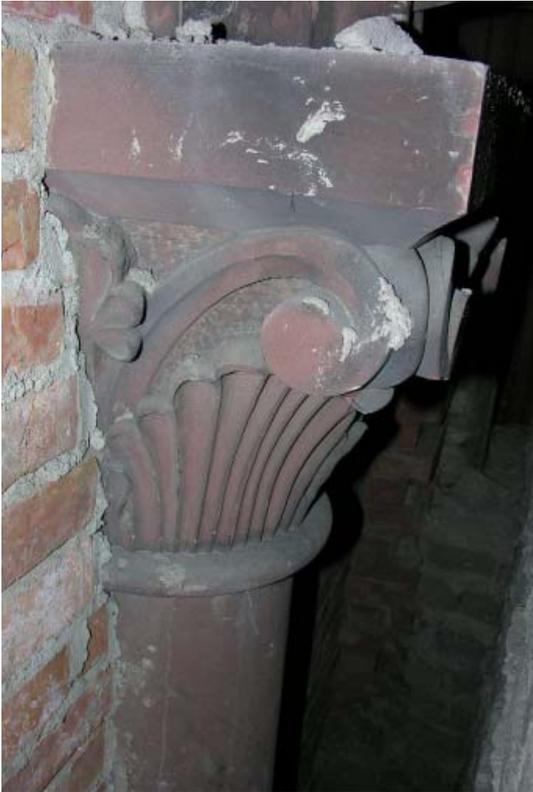
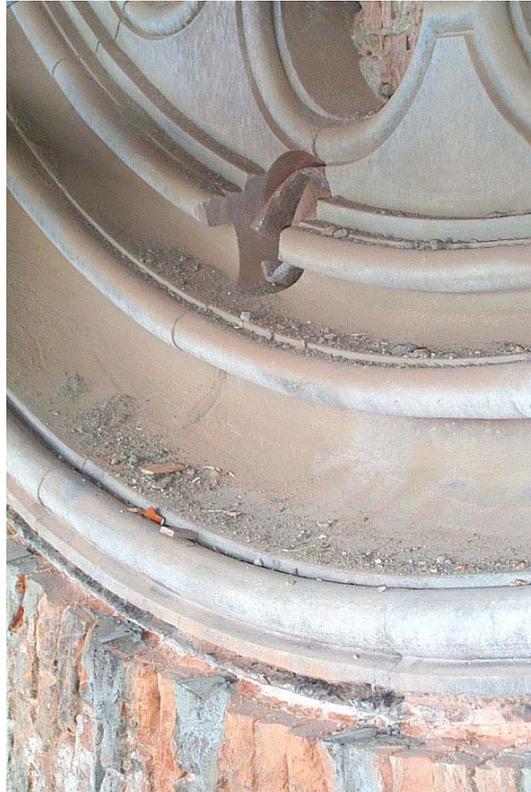
links/rechts/unten:  
Freigelegte Details  
der 1960/61 ver-  
blendeten neoroma-  
nischen Fassade.

Nach Abbruch der Bimswand im März 2006 wurden Bauforscher, Denkmalpfleger und Restaurateure mit der genauen Befundung des vorgefundenen Bestandes beauftragt. Es sollte zwischen den Bauteilen der neoromanischen Renovierung nach Spuren des 11. Jahrhunderts gesucht werden. Des Weiteren wurde die aufgefundene Fassade verformungsgerecht aufgenommen, so dass die gesamte neoromanische Fassade mit barocken und romanischen Fragmenten dokumentiert war.

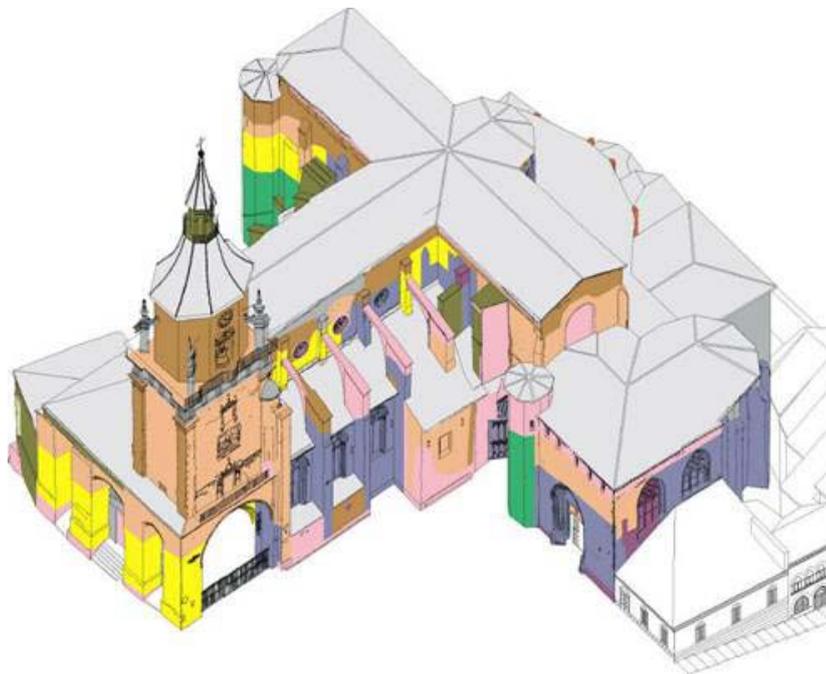
oben: Bauphasen der Kathedrale von Vitoria.

rechts: Im Verlauf der Restaurierung in den 1960er Jahren wurden die «Angstbögen» entfernt.

rechts aussen: die purifizierende Entfernung von Strebepfeilern des 18. Jahrhunderts am Querhaus in den 1960er Jahren hat wesentlich zu den heutigen statischen Problemen beigetragen.

Nachdem die Probleme unter Kontrolle zu sein schienen, wurde in den frühen 60er Jahren des 20. Jahrhunderts eine grosse Restaurierung durchgeführt, mit welcher das «originale Licht und der gotische Geist» der Kirche wiederhergestellt werden sollten. Die Angstbögen wurden entfernt und das Mauerwerk wurde befestigt. Vitoria ist eine der wenigen spanischen Städte mit zwei Kathedralen. Santa Maria ist die ältere. Mit der Fertigstellung der neuen Kathedrale Maria Immaculata in den 1960er Jahren begann die alte Kathedrale allmählich in Vergessenheit zu geraten.

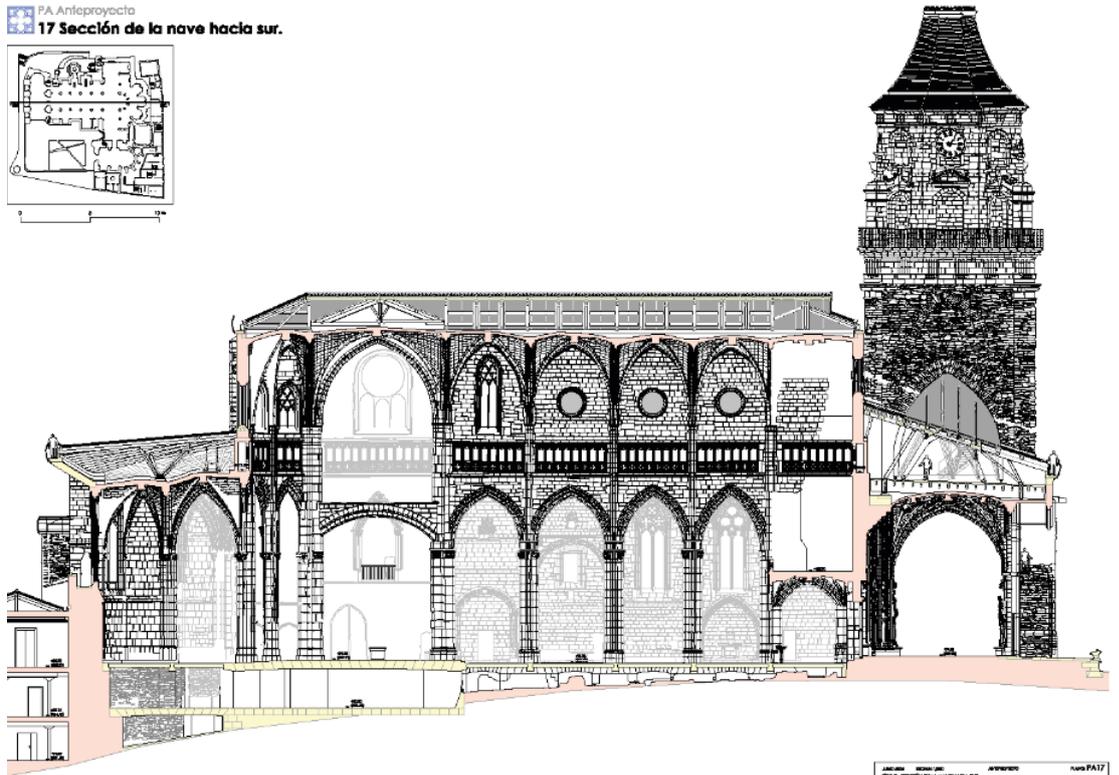
oben: auf dem Längsschnitt wird ersichtlich, dass das natürliche Terrain ausgeprägt gegen Osten abfällt

Nach den ersten Ausgrabungen zeigte sich, dass vier Pfeiler hauptsächlich aus folgenden Gründen statische Probleme hatten: Der für die Fundamente verwendete Kalkmörtel war durch Regenwasser ausgewaschen worden, welches über den nach Osten geneigten Hügel entlang dem Langhaus abläuft. Die Kathedrale diente bis ins 19. Jahrhundert als Friedhof. Als die Grabstellen aufgebraucht waren, wurde in den Fundamentbereich ausgewichen. Anstatt eines stabilen Untergrundes besitzen wir ein paar Knochen. Schliesslich wurde festgestellt,

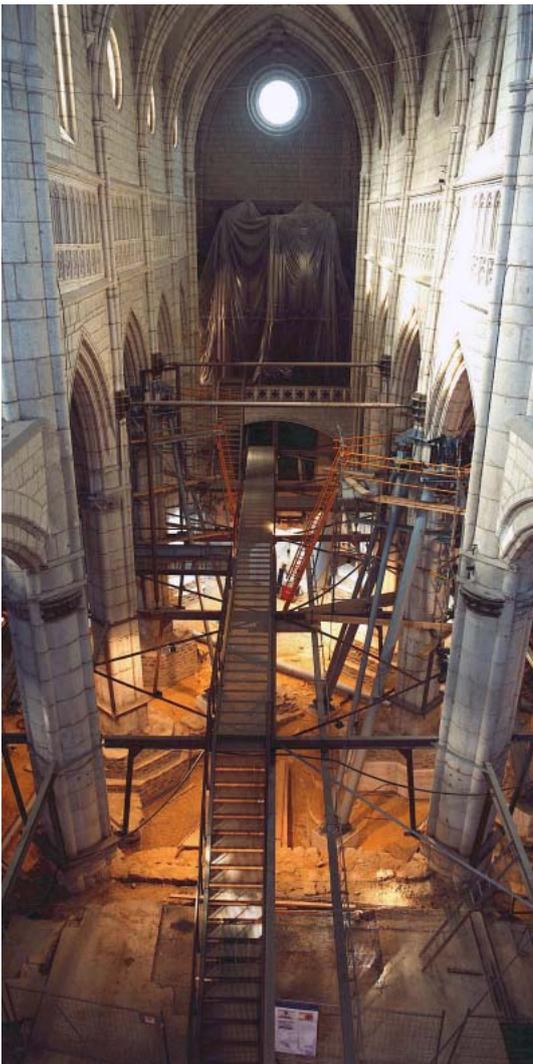
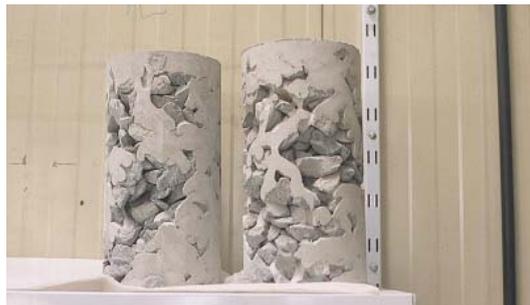
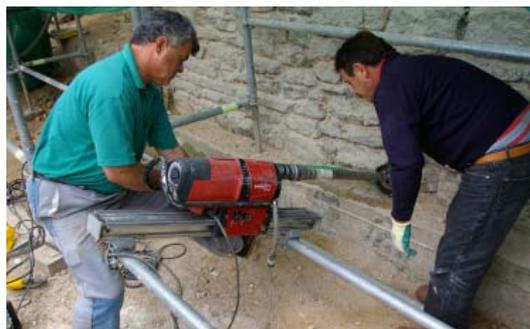
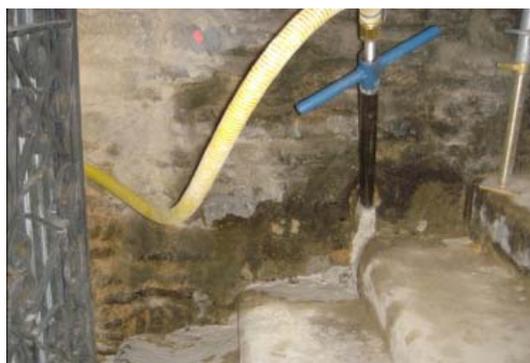
links: Der Blick ins Langhaus während der laufenden Restaurierung zeigt u. a. ein aufwendiges Stahlgerüst zur Stabilisierung der einsturzfähigsten Gebäudesubstanz.

oben: Das hohe Porenvolumen der Bohrkern zeigt den stark ausgewaschenen Zustand des Füllmauerwerks.

unten: Bohrloch gegen Ende des Injektionsvorgangs.

rechts: Karte von Injektionsstellen im Mauerwerk mit Angabe der eingelassenen Menge (in Litern).

In den vergangenen drei Monaten wurden erste Injektionen mit positiven Ergebnissen gemacht. In den Pfeilern und Wandvorlagen F3 beispielsweise wurden mehr als 1000 Liter Kalkschlämme eingelassen, ohne dass das Mauerwerk sich bewegt hätte. In den restlichen Hauptpfeilern wurden zwischen 200 und 600 Liter eingebracht. Damit hat das Mauerwerk an Stabilität und Festigkeit / Haltbarkeit gewonnen, insbesondere hat das Füllmauerwerk grossflächig an Qualität gewonnen. Das Füllmaterial verträgt sich ausgezeichnet mit dem Originalbestand.

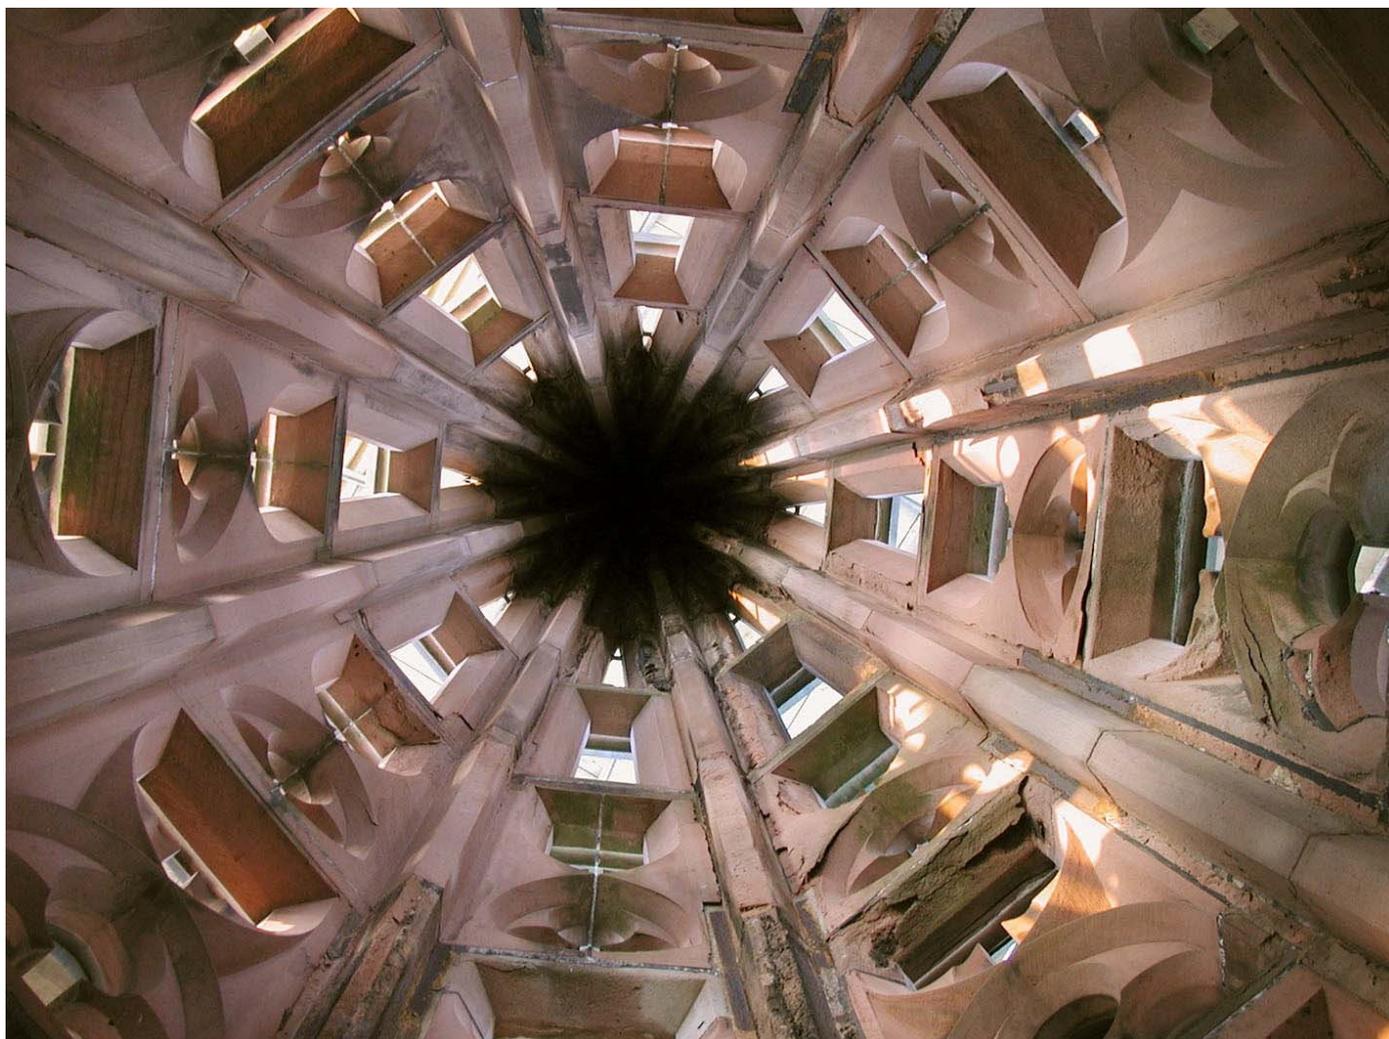
**oben: Georgsturm, Innenansicht des Helms, Vorzustand.**

**unten links: Die stark erodierten Gewölbeansätze am Fuss des Turmhelms wurden lediglich mit Klebungen und Anböschungen gesichert.**

ein aufwändiges Aussengerüst von innen repariert oder notfalls erneuert werden. An den Gewölbeansätzen unter dem Turmhelm wurde entschieden, den ruinösen Zustand zu belassen und, mit Ausnahme der Aufmodellierung eines einzigen Rippenanfängers, die offenen Stellen nur mit Klebungen und Anböschungen zu sichern. Vor allem am Georgsturm ist es uns wichtig, die wenigen abgewitterten Originalteile unverfälscht und nur notgesichert zu erhalten. Bereits Ende 2007 wurde die Turmspitze bis Ende Oktober aussen fertig instand gestellt. Die Kreuzblume war noch in hervorragendem Zustand. Von den wenigen

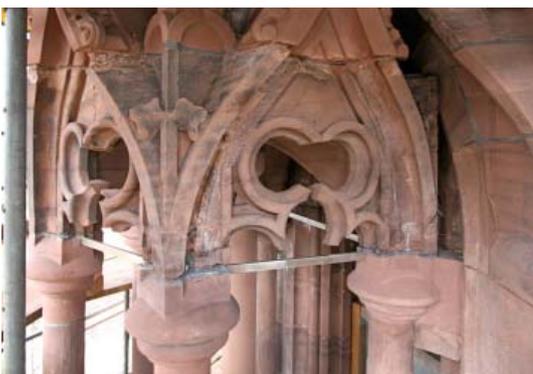
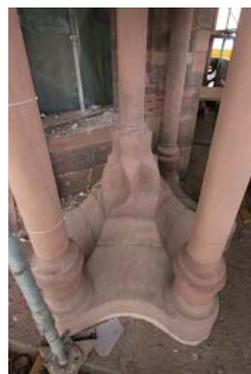
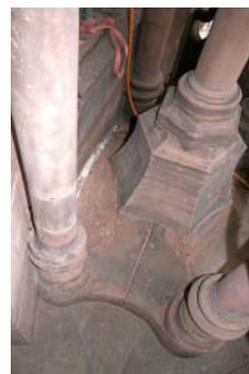
**links:** Baldachingewölbe des Georgsturms mit verrostetem Ringanker.

**links unten:** Der neue Ringanker aus Chromstahl.

**rechts:** Was soll mit den Mittelstützen der beiden westlichen Baldachine geschehen? Eigentlich sind sie überflüssig. Die Gewölbe (oben), der im 19. Jh. kopierte Fuss von Daniel Heintz (unten links) und der originale Sockel an der Südwestecke (unten rechts) wurden nach langen Diskussionen inkl. Mittelsäulen im vorgefundenen Zustand belassen und restauriert.

Doch nun nochmals zum Georgsturm. Eine der schwierigsten Arbeiten, die uns zunächst Sorge bereitet haben, bestand in der Auswechslung eines rostenden Ringankers unter dem südwestlichen Baldachingewölbe. Dieser musste Stück um Stück ausgebaut und durch einen neuen Ring in Chromstahl ersetzt werden. Über den Säulen ist ein wundervolles originales Werkstück mit Krabben und Rippen vorhanden, darüber leider eine Kopie des 20. Jahrhunderts mit Rippen, die breiter als jene des darunter

liegenden Originals waren. So mussten unsere Steinmetze die ungenaue Kopie nacharbeiten. Die folgende Diskussion entfachte sich zwischen Münsterbaumeister, Hüttenmeister, Denkmalpfleger und dem schweizerischen Bundesexperten, was mit den Mittelstützen an den beiden westlichen Baldachinen geschehen sollte. Diese zusätzliche Rundsäule erhebt sich über einer prächtig gearbeiteten Basis im Stil von Daniel Heintz (16. Jh., Kopie 19. Jh.) und endet oben direkt im (ehemaligen) Schlussstein des Gewölbes. Das ursprünglich sechseckig gedachte Gewölbe besitzt aber nur 5 Säulen, d. h. die hintere, die vor einem Fenster stehen müsste, ist weggelassen (oder eben in die Mitte gerückt) worden. Statisch braucht es die Mittelstütze nicht. Jedoch hat sie im jetzigen Zeitpunkt eine Hilfsfunktion, da die äusseren drei Säulen durch die vielen Risse kaum mehr tragfähig sind (sie müssen ersetzt werden). Der bestehende Säulenwald wirkt dennoch wie eine Notlösung; oder war hier einst je eine Statue geplant, etwa zwei flankierende Engel? Dafür ist aber der Sockel, der übrigens an der Südwestecke noch im Original erhalten ist, eher zu klein, oder wurde er abgeändert? Der eidgenössische Experte meint dazu, dass versucht wurde, je ein Pendant zum bestehenden Treppenturm zu schaffen und dass die Baldachine ohne Mittelstützen von weitem wohl zu «offen» wirken. Nach eingehender Diskussion wird entschieden, keine «Verbesserung nach heutiger Auffassung» anzustreben und den bestehenden Zustand zu belassen, auch wenn er architektonisch nicht befriedigt.

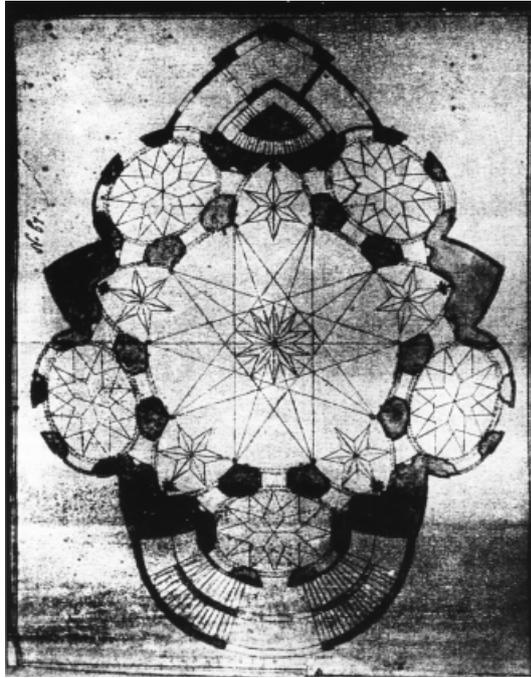
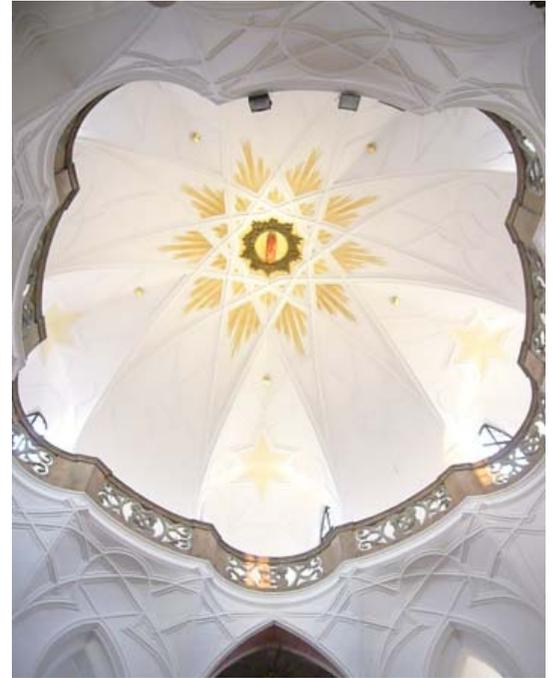
oben links: Die Grundrissfigur – ein zehnzackiger Stern aus zwei ineinandergesteckten gleichseitigen Pentagrammen. Zeichnung von J. B. Santini, 1719.

oben rechts: Gewölbe mit Stuckverzierung, Zustand nach der Rekonstruktion, 2008.

unten: Das Zisterzienserkloster und die Wallfahrtskirche St. Johann Nepomuk auf dem Grünen Bern in Saar kurz nach der Vollendung des Ambitus auf einem Stich von A. J. Mansfeld von 1734.

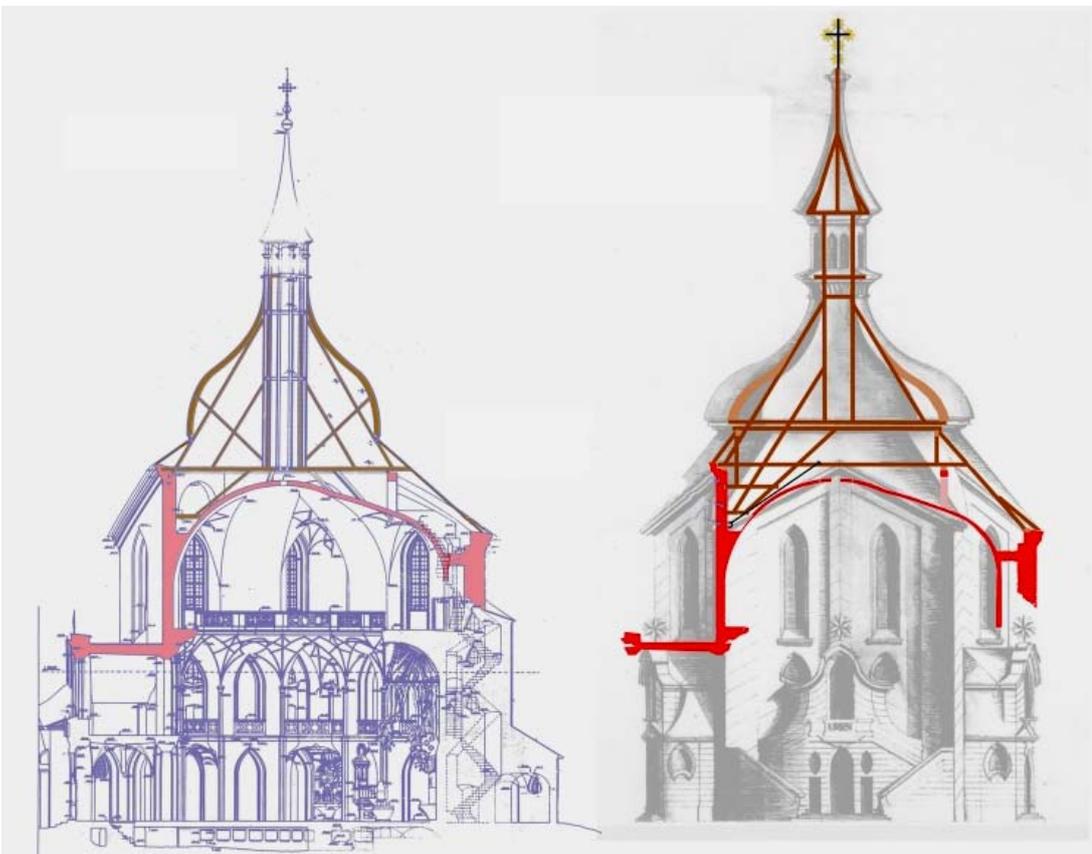
**oben: Laun/Louny, St. Nikolaus, 1520-38. Beispiel eines Gebäudes mit einschwingenden Zeltdächern, wie ursprünglich auch St. Johann Nepomuk eines besass.**

**unten: der heutige und der ursprüngliche Dachstuhl.**

Der ursprüngliche Dachstuhl Santinis, der durch einen Brand im Jahre 1784 zerstört wurde, hatte die Form eines leicht konkav einschwingenden Zeltdaches, vermutlich nach dem direkten Vorbild des Prager Karlshofes aus der Mitte des 14. Jahrhunderts. Dieser ursprüngliche Zustand ist auf zahlreichen Stichen überliefert. Die wahrscheinlich am Karlshof zum ersten Mal genutzte Dachform wurde an vielen böhmischen Kirchen aus dem 14. bis 16. Jahrhundert verwendet, und zwar nicht nur auf Zentralbauten. Bei diesen Zeltdächern sowie bei konventionellen gotischen Dachstühlen mit Dachneigungen um 60° ist der Winddruck wesentlich geringer. Im Unterschied zu einem Satteldach benötigt dieser Dachstuhltyp keine langen Hölzer und spart somit Kosten. Von mehreren solchen Dachstühlen sind nur noch wenige Beispiele erhalten, z. B. in der Stadtkirche St. Nikolaus in Laun, Nordböhmen. Zu Santinis Zeiten besass der Karlshof noch den ursprünglichen Dachstuhl.
