## **Dombaumeistertagung Bern 2008**

Tagungsakten

Berner  
Münster  
in  
Restauration

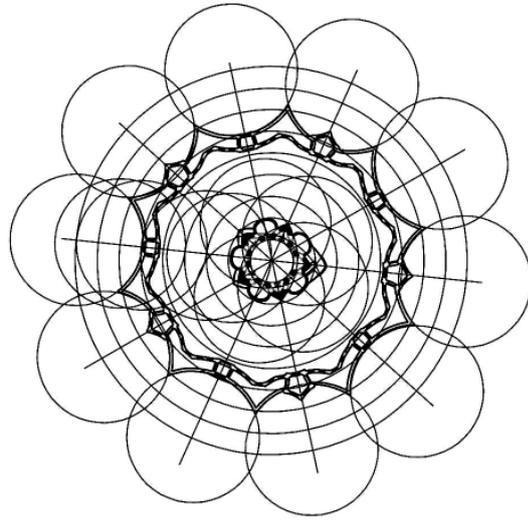
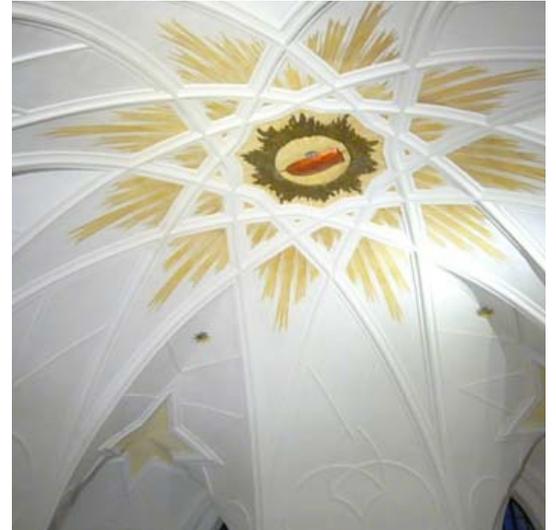
**oben links: Wallfahrtskirche und Ambitus wurden aus einer gesamtheitlichen Grundrissfigur entwickelt.**

**oben rechts: Im Stern des Gewölbescheitels hat die Geometrie des Gebäudes ihren Anfangs- und Endpunkt. Im Zentrum die Zunge im Flammenkranz, in den Stichkappen die fünf metallenen Sterne – die Insignien des Heiligen St. Johannes Nepomuk. Jeder Stern steht für einen Buchstaben des Wortes «tacui» (ich habe geschwiegen), welches die fünf- bzw. zehneckige Geometrie begründet.**

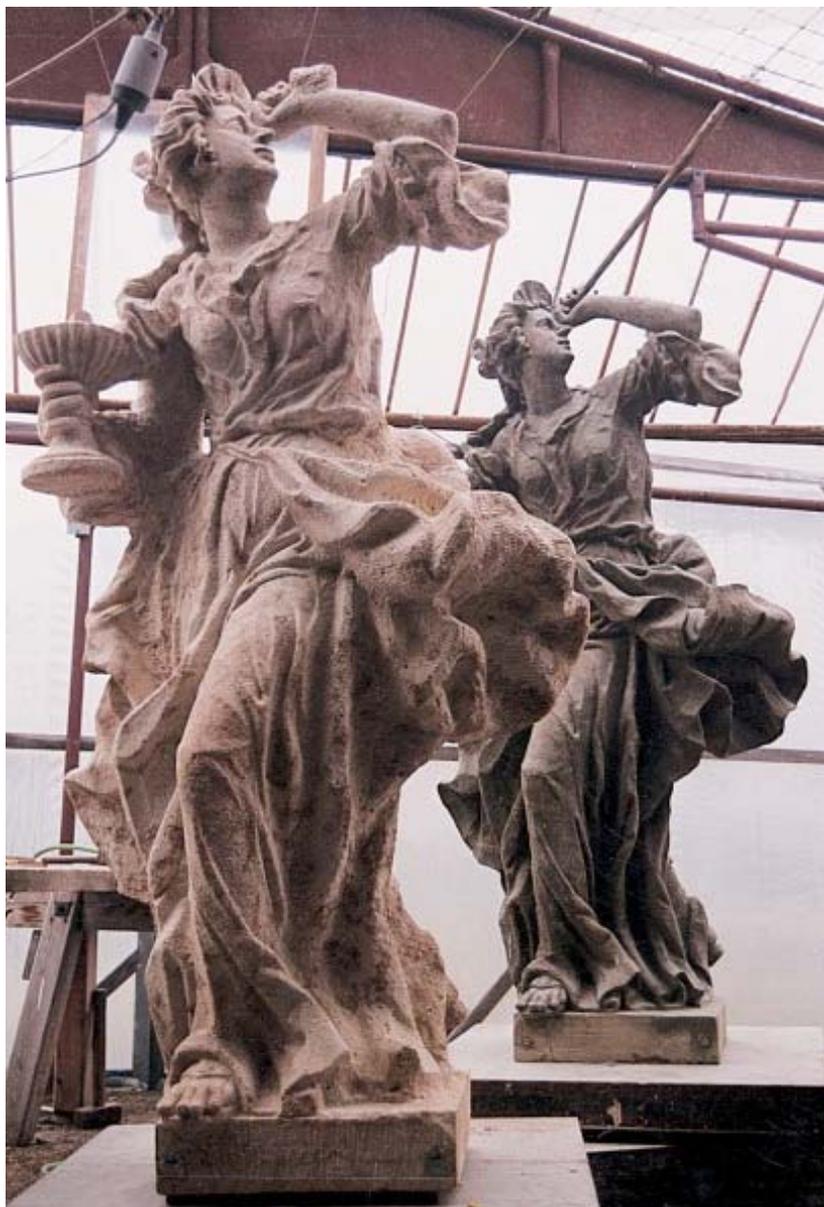
unten: Skulptur über dem Eingangstor: Gregor Theny, «Glaube» mit auf den Morgenstern gerichtetem Fernglas. Rekonstruktion am Abguss.

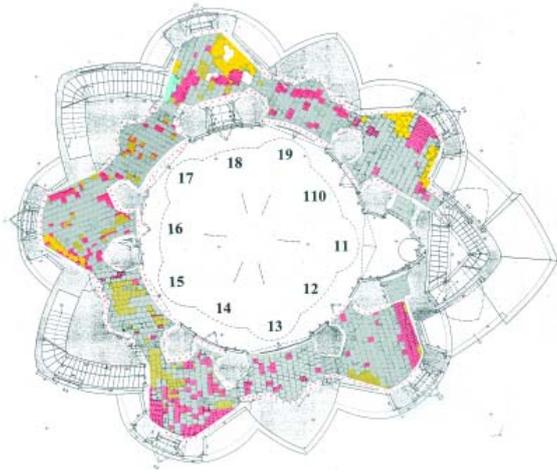
**oben links: Dokumentation des Fliesenbestands auf der Empore.**

Die Arbeiten an der Kirche begannen im Jahre 2005. Die Vorbereitung und Durchführung entspricht den gleichen Prinzipien wie die Reparatur des Ambitus. Eine der bedeutendsten bisher realisierten Arbeiten war die Restaurierung der Bodenfliesen in den Galerien sowie im Kirchenschiff. Obwohl die Formen und die Technologie der ursprünglichen Barockböden bekannt sind, wurde der Erhaltung und Restaurierung der bestehenden Fliesen Vorzug gegeben, die durch sukzessive Ausbesserungsarbeiten entstanden sind. Sie wurden detailliert dokumentiert; beschädigte Fliesen wurden repariert, fehlende ersetzt. In den wenigsten Fällen wurden Fliesen ausgetauscht. Die ursprünglichen Schichten wurden grösstenteils durch authentisches Material erneuert. Die reparierten Böden sind ohne Einschränkungen für den täglichen Betrieb geeignet.

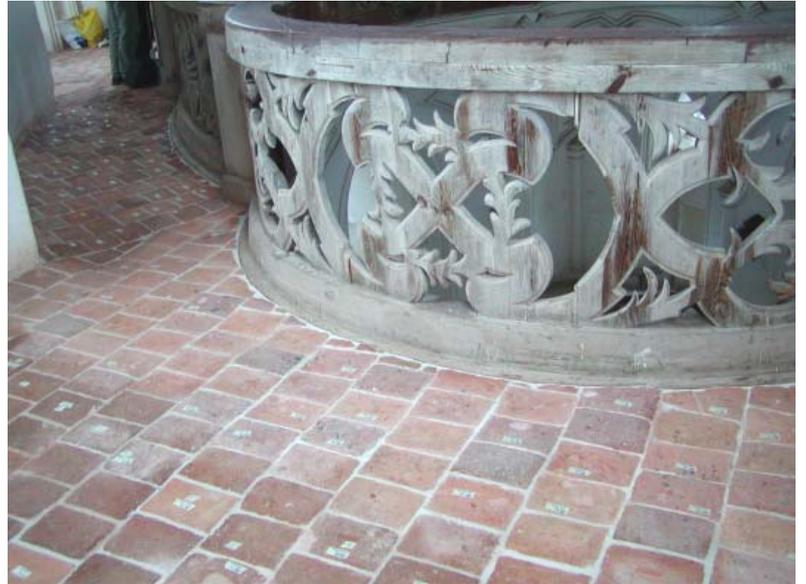
**oben rechts: Restaurierung der bestehenden Fliesen.**

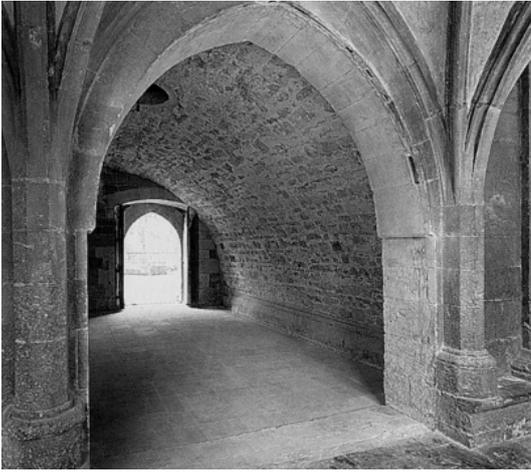
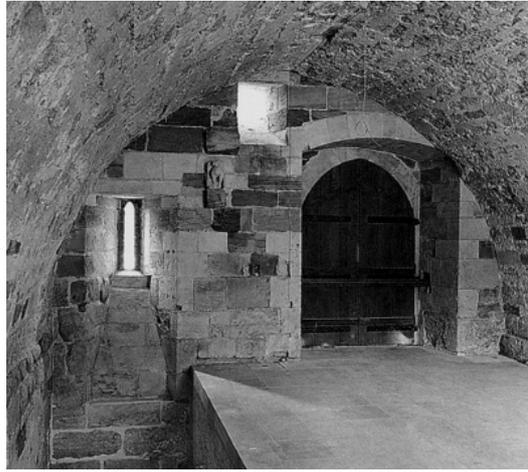
ganze Seite: Die Räume des Domschatzgewölbes vor der Einrichtung (Aufnahmen: Landesamt für Denkmalpflege und Archäologie Sachsen-Anhalt).

Einbauten abgebrochen. Überraschend schälte sich dabei ein grosser Raum von fast 34 m Länge, 8.5 m Breite und 4 m Höhe heraus, der nach dem Urteil der Bauforschung zu den grössten romanischen Tonnengewölben Mitteldeutschlands zählt. Die Wände sind aus grossen Quadern geschichtet. Sie zeigen teilweise hohe Qualität der Steinbearbeitung und stammen vermutlich von anderen Gebäuden. In der Westwand sitzen fünf baueinheitliche Fenster mit breiten inneren Öffnungen und kleinen rechteckigen Fensterchen. Zwei dieser Fenster wurden im Zuge der Umbauarbeiten im 19. Jahrhundert vergrössert und sind jetzt auf ihr ursprüngliches Mass zurückgeführt worden.

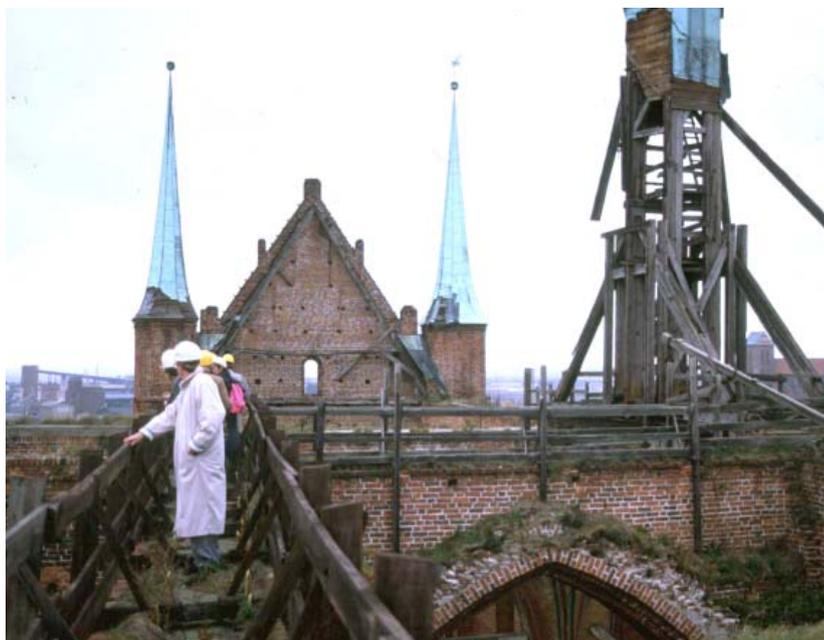
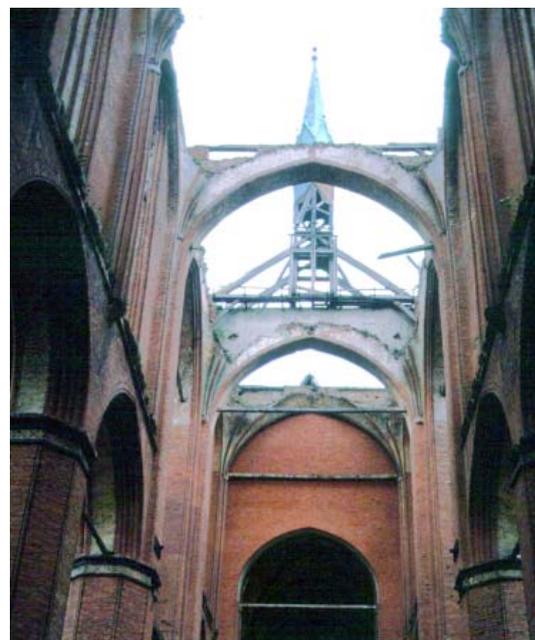
**oben: Zustand 1989.**  
**unten links: Backstein- und Feldsteinfundament.**  
**unten mitte: Findlingslage.**  
**unten rechts: Feldsteinfundierung.**

Den Fundamenten wurden auch grundsätzliche Schwächen zugeschrieben, insbesondere den Feldsteinschichten und Findlingslagen: Der Mörtel fehle oder sei ausgewaschen, seine stützende Wirkung sei verloren gegangen, das sei eine Gefahr für den Lastfluss, zumal die Ecken und Kanten der Steine abgerundet seien, wodurch eine Art Kugellagerung bestehe, mit der Gefahr seitlichen Ausweichens, besonders bei Erschütterungen. Die Fundamente seien deshalb mit Mörtel zu injizieren, die Spalten und Hohlräume im Gründungsmauerwerk zu schliessen.

Auch hier war ich, gegen einigen Widerstand, anderer Meinung: Die Last findet ihren Weg nach unten von Feldstein zu Feldstein, nicht über neu injizierten Mörtel. Und: Eine Kugellagerung sieht anders aus, runder – ein seitliches Ausweichen des Fundamentgefüges war nicht zu befürchten.

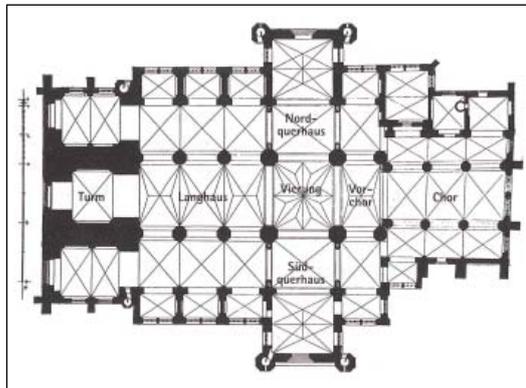
links unten: Die Neu- bzw. Wiederbelastung durch das neue Dach und Gewölbe (hier die Vierung) macht nur wenige Prozent der gesamten Last aus.

Dach und Gewölbe waren verlorengegangen, mussten neu aufgebracht werden; die schweren Pfeiler und Wände dagegen haben als Ruine überlebt. Aus der Last von Dach und Gewölbe wurden neue Fundamentsetzungen befürchtet, wegen des Gewölbeschubes auch ungleichmässige Setzungen. Dadurch, so fürchtete man, könnten Risse in der neuen Wölbung entstehen. Vorgeschlagen wurde die Nachgründung der Pfeiler mit Wurzelpfählen bzw. mit Stahlbetonmanschetten.

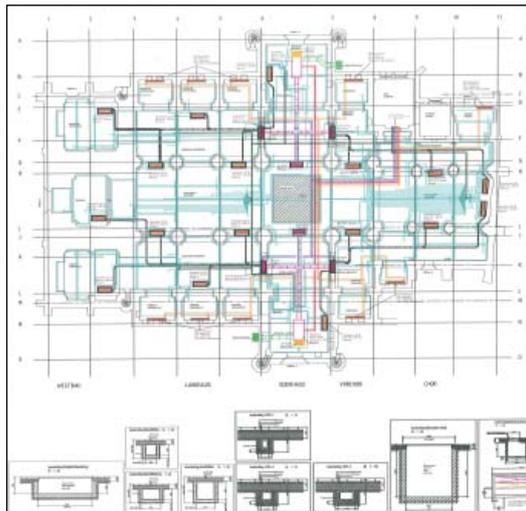
rechts oben/mitte: Angesichts des Heizungsplans findet die ursprüngliche Konstruktion kaum noch im Grundriss Platz...

rechts unten: Einbau der Heizung.

mit den Leitungen, Kanälen und Schächten, wie sie, in einem ersten Plan, der Heizungsingenieur vorschlug, stellen wir fest, dass die alte Konstruktion darin kaum noch Platz fand! Das Ausmass der Abgrabungen signalisierte für die Pfeilerfundamente Grundbruchgefahr. Wieder kam ihre Nachgründung zur Sprache, wieder wurde eine behutsamere, weniger aufwendige Lösung gesucht und gefunden, hier am Beispiel des Pfeilers J6 dargestellt: In dem

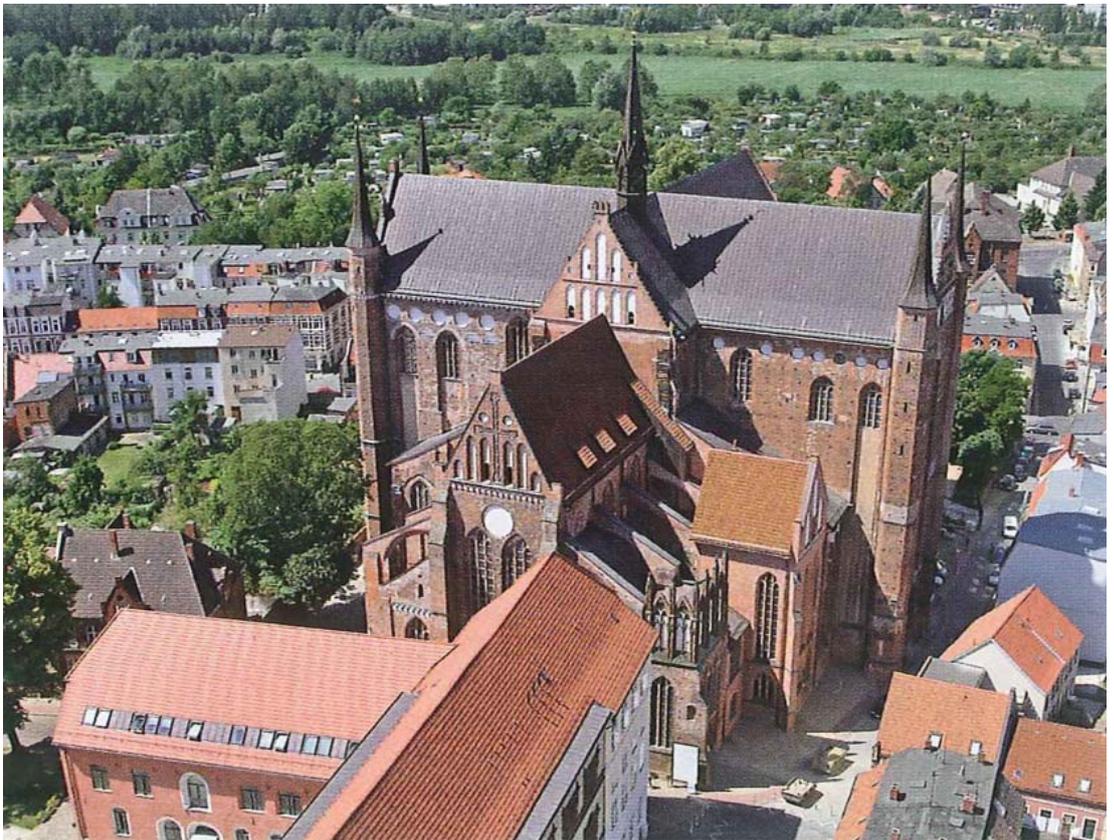
rechts: St. Georgen von oben.  
 unten: Einflusszonen für den Grundbruch, im Zentrum der Pfeiler J6.

mit einem Kreis umschlossenen Bereich (siehe Abbildung) war das Ausmass der Abgrabungen vom Gewicht her zu begrenzen, und innerhalb des roten Quadrates musste die Sohle der Abgrabungen 50 cm über der Sohle des Fundamentes bleiben. Waren beide Bedingungen erfüllt, bestand keine Grundbruchgefahr, waren sie nicht erfüllt, mussten die Kanäle und Schächte verschoben werden. Insgesamt und nach einigen Umplanungen der Kanalführung gelang es, auch hier ohne Nachgründung der Fundamente auszukommen. Dazu war ein enges Zusammenspiel von Ar-

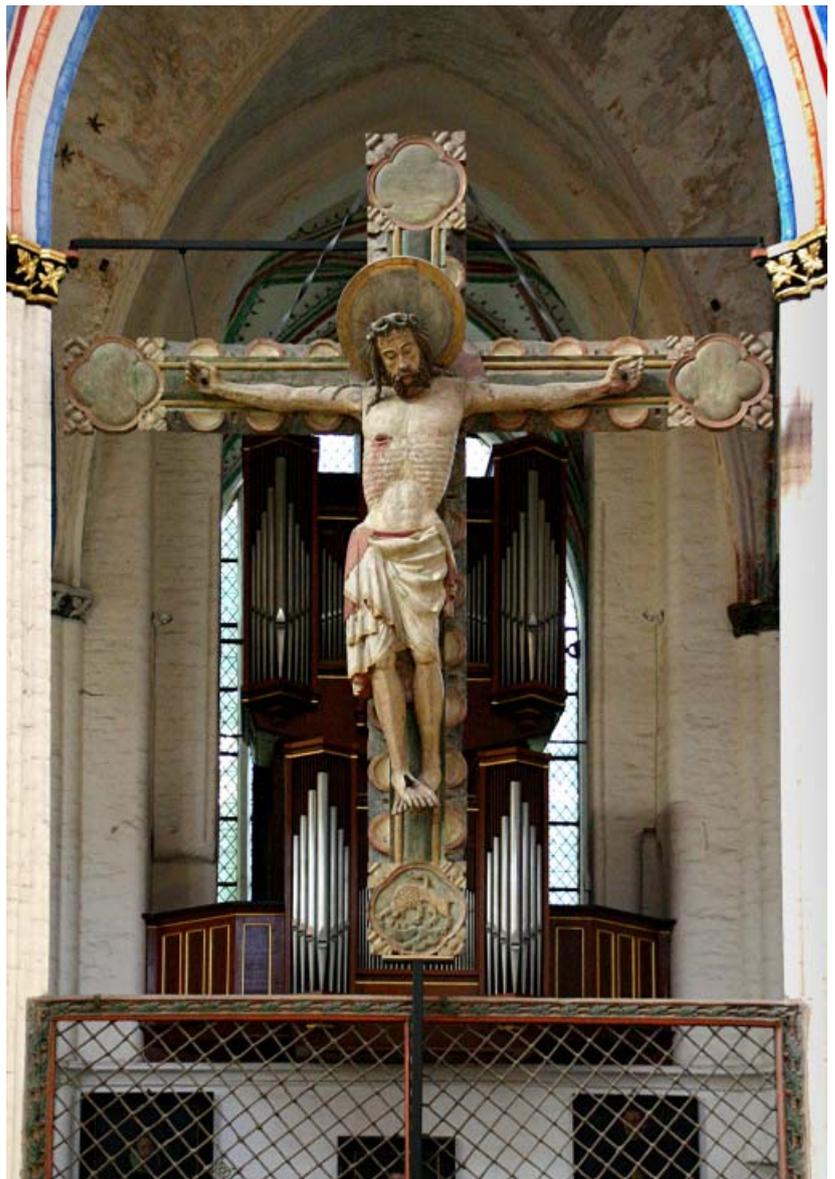
**oben: Das neu in einem Arkadenbogen an der Südseite des Hohen Chores aufgestellte Triumphkreuz.**

umphkreuz gefunden, nämlich in einem Arkadenbogen auf der Südseite des Hohen Chores. Wegen der Größe und des Gewichts mussten eine neue Aufhängung und eine Stütze für das Kreuz entworfen werden, das an seinem neuen Standort hervorragend zur Entfaltung kommt.

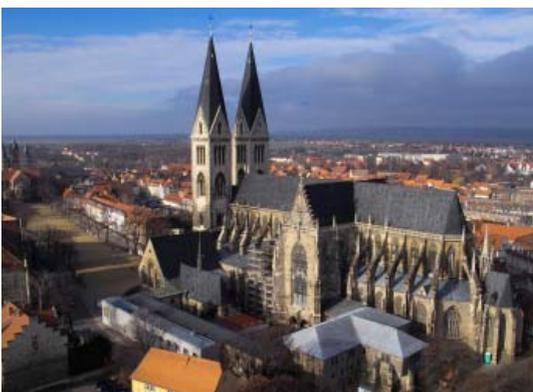
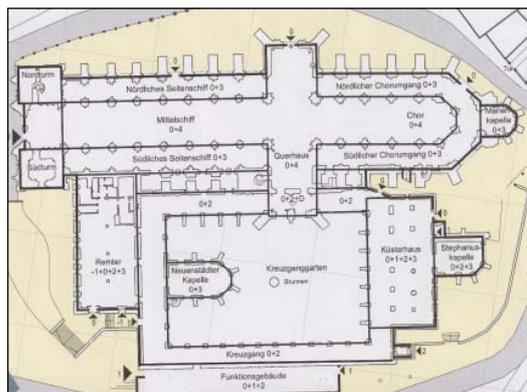
**unten links: Das neue Funktionsgebäude ist unmittelbar an den südlichen Kreuzgangflügel gestellt.**

**unten rechts: Situationsplan.**

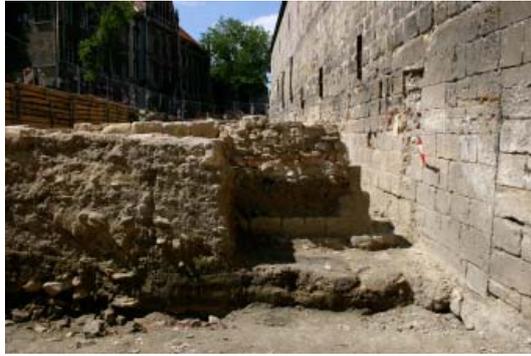
**Archäologische Grabung am Standort des neuen Funktionsgebäudes.**

Bevor das eigentliche Bauen beginnen konnte, war es die Aufgabe der Archäologen, das Baufeld südlich der Domklausur zu erkunden. Kurz vor Jahresende 2004 konnte dann die Bodenplatte für den Funktionsbau gegossen werden. Am 8. Mai 2006, es war der Sonntag Jubilate, konnte der Neubau eingeweiht werden. Der dreigeschossige Neubau beherbergt nun im Kellergeschoss das Depot. Bis dahin waren alle nicht ausgestellten Domschatzstücke in Holzschränken in der Domklausur aufbewahrt. Unter konservatorischen und sicherheitstechnischen Aspekten war das ein unhaltbarer Zustand. Das Erdgeschoss bietet Platz für die Arbeitsräume der Restauratoren und den Empfangsbereich für die Besucher. Das Obergeschoss schliesslich beherbergt Raum für die Verwaltung und einen kleinen Veranstaltungsraum.

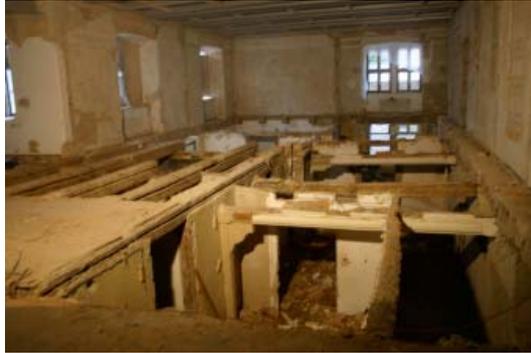
**Inneres des Küsterhauses während des Abbruchs.**

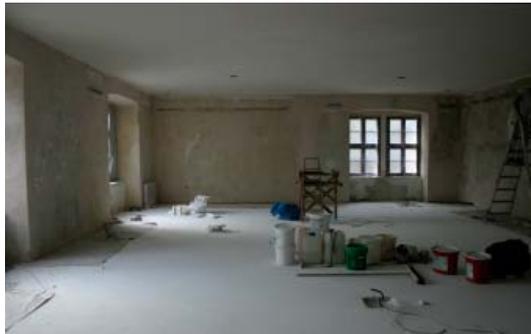
**Das Obergeschoss des Küsterhauses nach dem Einbau der Decken.**

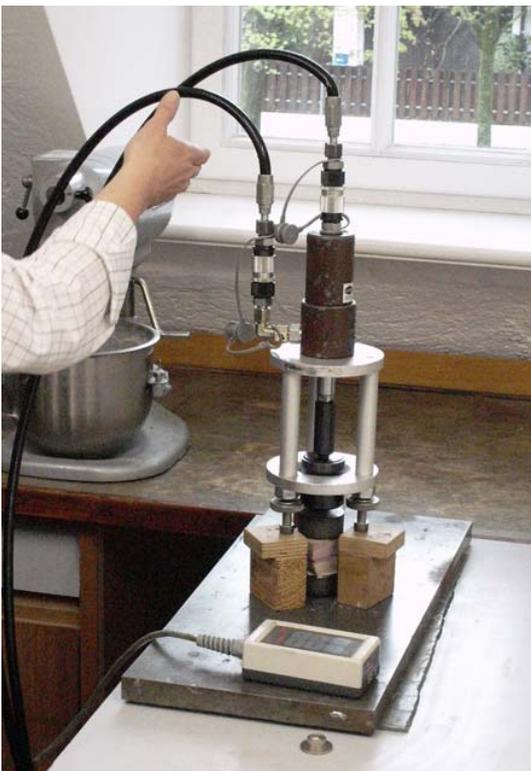
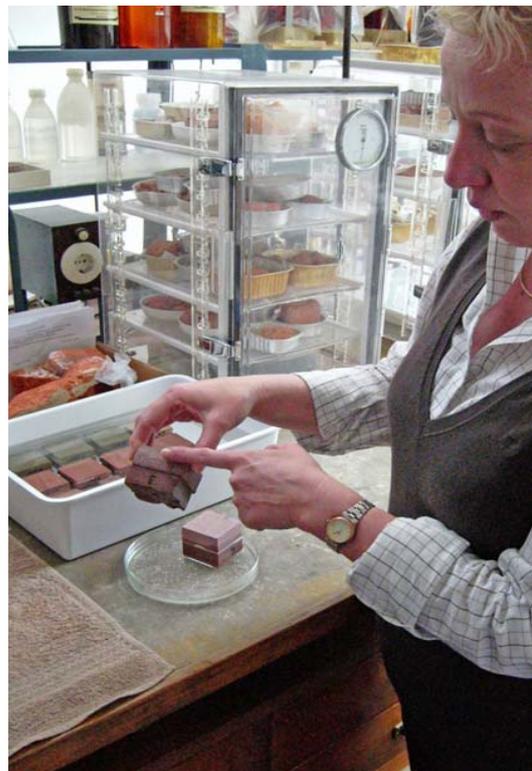
links: Abrissversuche zum Nachweis der Klebehaftung an Sandsteinprüfkörpern.

rechts: Wasserprobe als Nachweis zum Durchdringen der Kleberschicht.

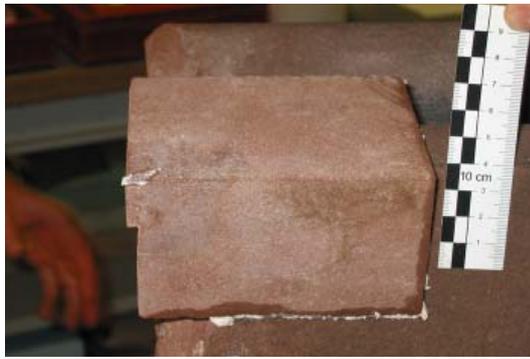
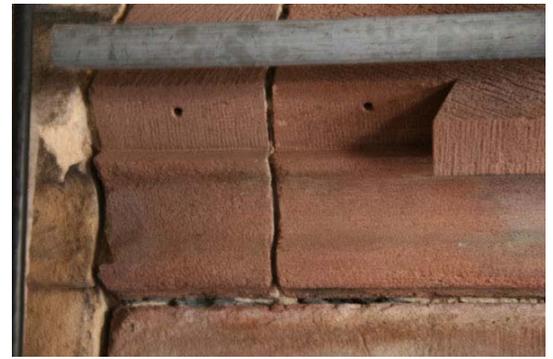
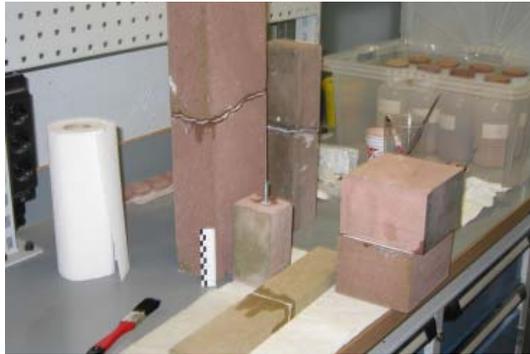
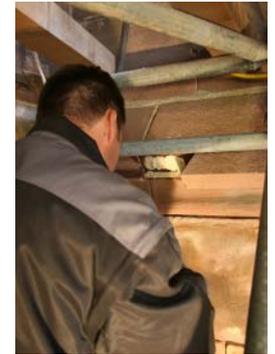
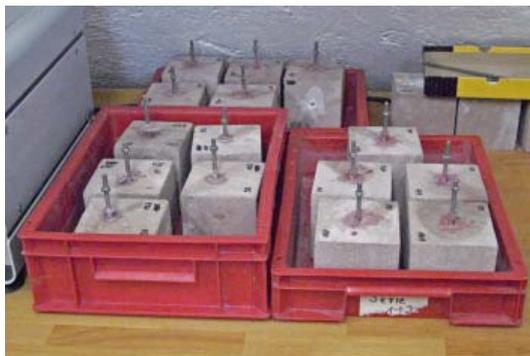
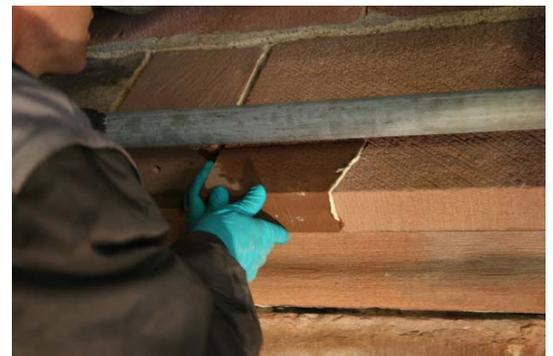
linke Spalte (von oben nach unten): Praxistest mit pastös eingestelltem Silikatkleber / Klebversuche mit verschiedenen Sandsteinmaterialien / Auszugsversuchsreihe mit verschiedenen Klebereinstellungen.

rechte Spalte (von oben nach unten): Ausgearbeitete Vierungsflächen staubfrei abblasen / Klebeflächen mit Äthylalkohol satt vornässen / Pastöse Klebermischung auftragen (2-3 mm stark) / Auf vorgemästeter Vierung ebenfalls dünne Klebeschicht aufbringen und Vierung mit leichtem Druck in Position bringen / Eingesetzte Vierungen im Randbereich mit Alkohol versäuern / Mit Klebermischung ausgefüllte 10 mm breite Fuge.

- Es gibt zwei Möglichkeiten der Klebetechnik:
- Unpigmentierter Kleber, Fugenbreite 2-3 mm. Nach dem Einkleben werden die Fugenränder ausgekratzt und mit farblich angepasstem Anböschmaterial geschlossen.
  - Pigmentierter Kleber, Fugenbreite 1-2 mm. Nach der Klebung wird überschüssiger Kleber entfernt; die Fugenflanken werden bei Bedarf mit Alkohol abgewischt.

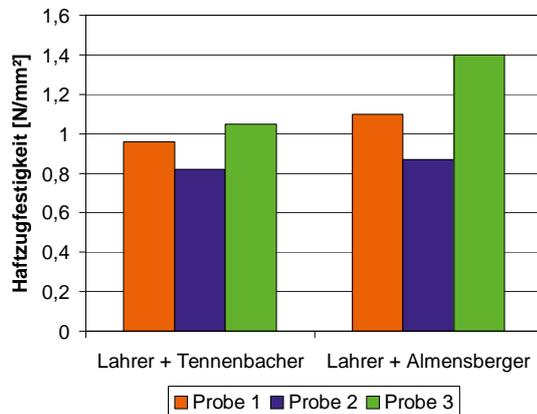
unten: Feuchte- und Festigkeitskennwerte der Verbundkörper.

\*\*\*: Saugrichtung (L → T = Lahrer nach Tennenbacher, T → L = Tennenbacher nach Lahrer, L → A = Lahrer nach Almendsberger, A → L = Almendsberger nach Lahrer.)

Die Ergebnisse werden nachfolgend erläutert und zusammenfassend auf der Tabelle links unten mit Einzel- und Mittelwerten dargestellt. Die W-Werte der Verbundkörper bewegen sich unabhängig vom saugenden (unteren) Teil der Proben (Tennenbacher, Almendsberger oder Lahrer Sandstein) in einem engen Bereich von 0,94 bis 1,08 kg/m<sup>2</sup>√h (Mittelwerte). Die Einzelwerte schwanken mit Werten von 0,45 bis 1,26 kg/m<sup>2</sup>√h etwas stärker.

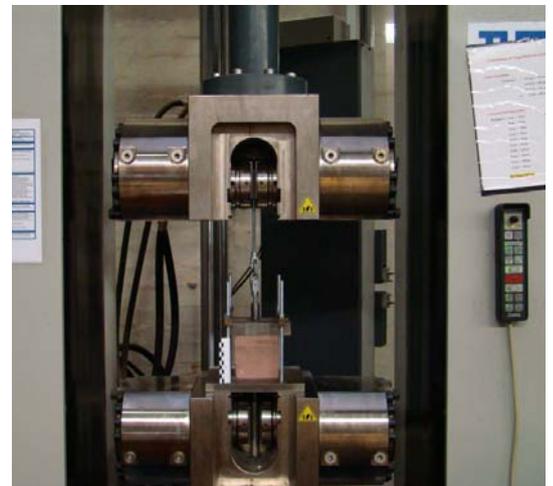
oben: Haftzugfestigkeiten des pigmentierten, angedickten Klebers bei den beiden Sandsteinkombinationen.

Die Haftzugwerte befinden sich bei beiden Prüfkörpervarianten mit 0,9 bzw. 1,1 N/mm<sup>2</sup> in einem guten Bereich. Der Abriss erfolgt bis auf eine Ausnahme immer zu 100 % im Kleber. Die Einzelwerte schwanken zwischen 0,8 und 1,4 N/mm<sup>2</sup> (s. Diagramm oben).

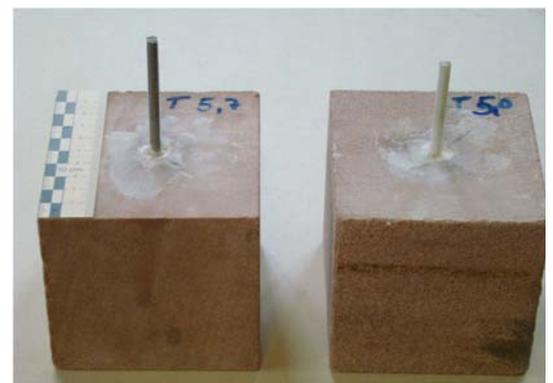
rechts oben: Für die Auszugsprüfung vorbereitete Sandsteinwürfel mit V2A- bzw. GfK-Stäben.

Für die Prüfung der Ausziehkräfte bzw. der Verbundspannungen wurden Sandsteinwürfel mit 10 cm Kantenlänge hergestellt und jeweils eine Bohrung mit 10 mm Durchmesser und Einbindetiefen von 25, 50 und 75 mm mittig eingebracht.

Die Prüfungen wurden am Materialprüfamt für das Bauwesen der Technischen Universität München nach 50 Tagen (Proben Nr. 145, 154) bzw. nach 33 Tagen (Proben Nr. 159, 173) an einer Zwick Universalprüfmaschine 600 Y durchgeführt, für die Auswertung stand das Programm «Testxpert» zur Verfügung. Die Belastung erfolgte weggesteuert mit einer Geschwindigkeit von 1 mm/min. Die GfK- und V2A Stäbe wurden so eingeklebt, dass jeweils 50 mm Überstand für die Ankopplung an die Prüfmaschine zur Verfügung stand.

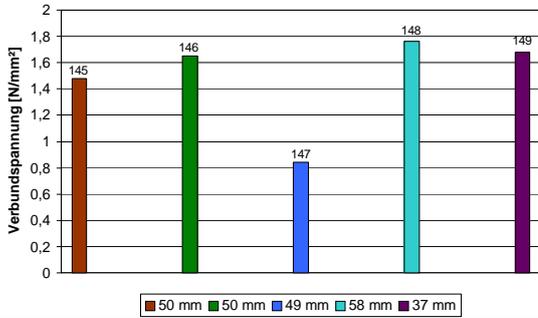
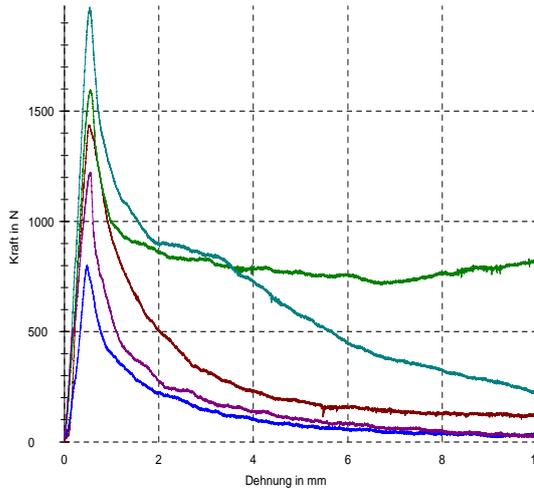
Die Auszugsversuche ergeben für die V2A-Stäbe eine durchschnittliche Maximalkraft von 1406 N (Einzelwerte zwischen 801 und 1972 N), die Spannungs-Dehnungslinien der Proben

zeigt das Diagramm rechts. Es ergibt sich eine mittlere Verbundspannung von 1,5 N/mm<sup>2</sup> (Einzelwerte zwischen 0,8 und 1,8 N/mm<sup>2</sup>). Die Einbindetiefe korreliert nicht mit den gemessenen Verbundspannungen.

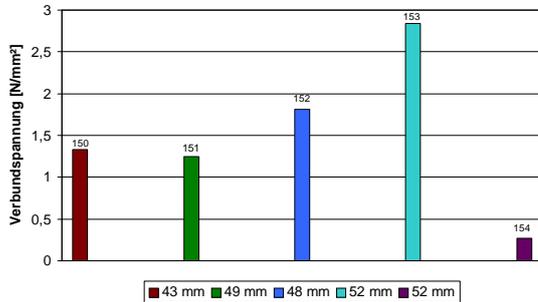
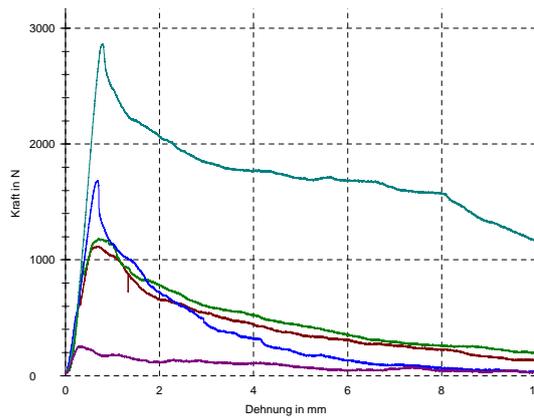
#### GfK-Stäbe (Proben Nr. 150-154)

Die Prüfung an den GfK-Stäben liefert ähnliche Ergebnisse: Die mittlere Maximalkraft liegt bei 1422 N (Einzelwerte zwischen 256 und 2863 N), die Spannungs-Dehnungslinien der Proben zeigt das Diagramm rechts. Die mittlere Verbundspannung bewegt sich ebenfalls bei 1,5

N/mm<sup>2</sup> (Einzelwerte zwischen 0,27 und 2,84 N/mm<sup>2</sup>). Auch hier korreliert die Einbindetiefe nicht mit den ermittelten Spannungen.

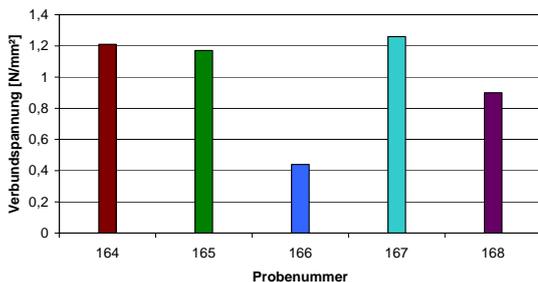
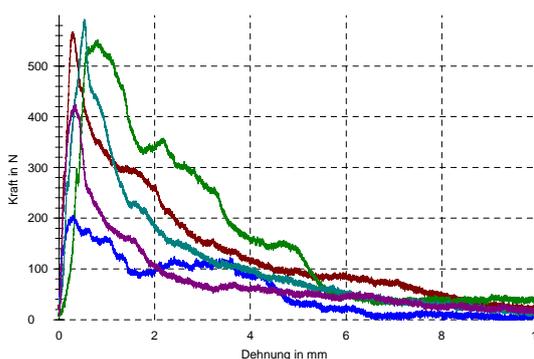
#### V2A-Stahl – 25 mm Einbindetiefe (Proben Nr. 164-173)

Bei einem zweiten Prüftermin wurden gezielt weitere Einbindetiefen (25 mm, 75 mm) von V2A-Stäben untersucht, um den Einfluss der zusätzlichen Verbundflächen zu ermitteln. Bei 25 mm Tiefe ergibt sich eine mittlere Maximalkraft von 468 N im Bereich von 206 bis 592

N, die Spannungs-Dehnungslinien der Proben zeigt das Diagramm rechts. Die Verbundspannung weist einen Mittelwert von 0,91 N/mm<sup>2</sup>, die Einzelwerte streuen zwischen 0,4 und 1,2 N/mm<sup>2</sup>.

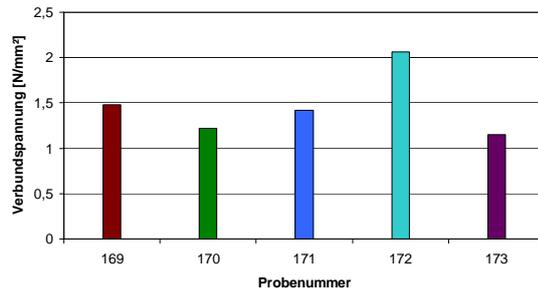
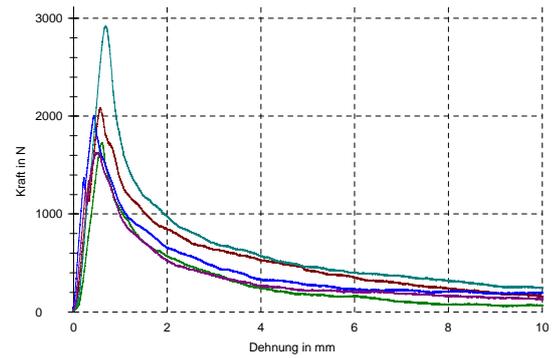
### V2A-Stahl – 75 mm Einbindetiefe (Proben Nr. 169-173)

Die Einbindetiefe von 75 mm ergibt bei den verwendeten V2A-Stäben eine mittlere maximale Zugkraft von 2074 N (Streuung: 1628-2917 N), die Spannungs-Dehnungslinien der Proben

zeigt das Diagramm rechts. Die mittlere Verbundspannung liegt bei 1,5 N/mm² in einem Schwankungsbereich von 1,2 bis 2,1 N/mm².

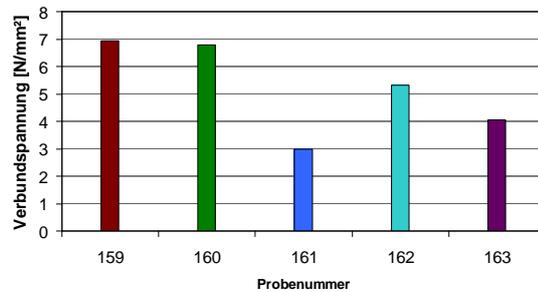
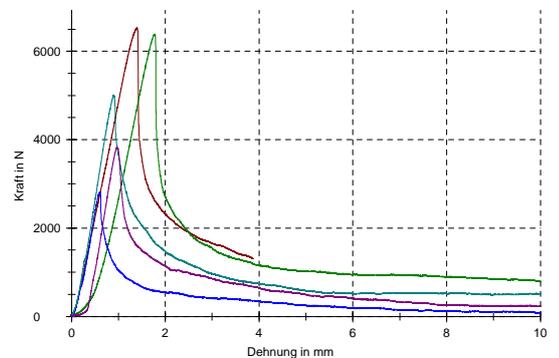
### V2A-Stahl – 50 mm Einbindetiefe (Proben Nr. 159-163)

Als weitere Variante wurden mit dem Kleber «flüssiger» Konsistenz V2A-Stäbe mit einer Einbindetiefe von 50 mm verklebt. Die mittlere maximale Zugkraft liegt bei 4915 N (Streubereich von 2820 bis 6528 N), die Spannungs-

Dehnungslinie ist auf dem Diagramm rechts dargestellt. Die Verbundspannung weist einen Mittelwert von 5,2 N/mm² auf, mit einer Streuung von 3,0 bis 6,9 N/mm².

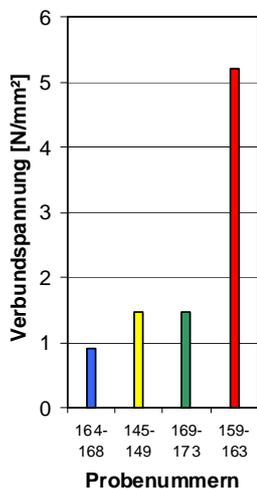
- 25 mm angedickter Kleber
- 50 mm flüssiger Kleber
- 50 mm angedickter Kleber
- 75 mm angedickter Kleber

sige Variante des Steinklebers zu verwenden. Das Bruchverhalten nach Überschreitung der maximalen Zugkraft ist als günstig zu bewerten: Das Versagen tritt nicht schlagartig ein, sondern die Stäbe zeigen ein sog. gutes Nachbruchverhalten; d. h. wenn der Bruch eingetreten ist, löst sich der Gewindestab nicht aus der Bohrung, sondern verbleibt noch mit einer Resthaftung im Bohrloch. So sind z. B. bei den Proben 159-163 («flüssiger» Kleber) bei Auszugsstrecken von 2 mm noch Kräfte von 500 bis 2000 N erforderlich, um die Stäbe ganz aus dem Bohrloch zu ziehen.

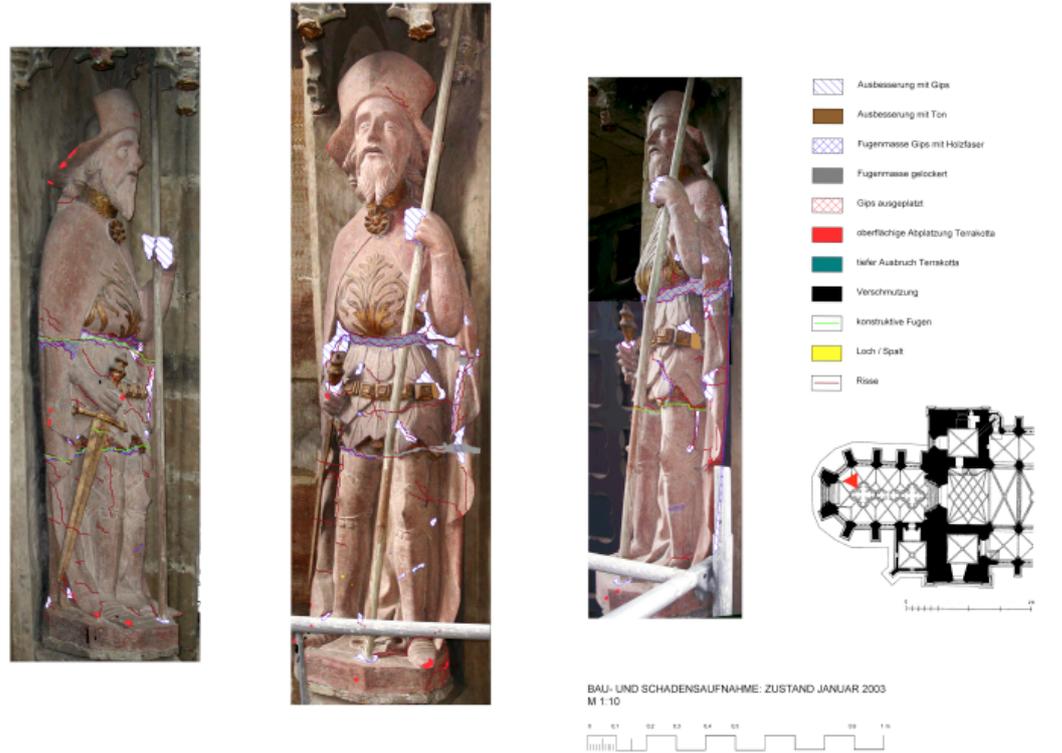
**oben: Schadenskartierung am Beispiel des Hl. Viktor; metigo MAP, 2003.**

**unten: Rekonstruktion der Farbigkeit**

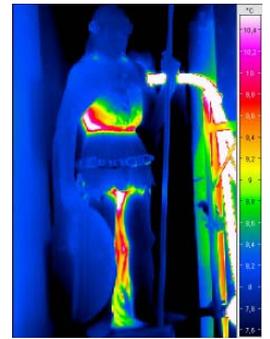
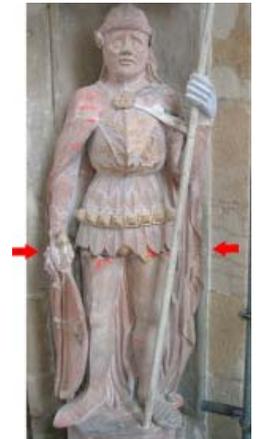
oben: Visualisierung der aus der Figur austretenden Wärmeluft mit einer Thermovisionkamera.

mitte: Mauritius; mittlerer Durchbruch.

unten: Mauritius; Detail der Bruchfuge.

Aber nicht alle der sichtbaren Risse waren durchgehende Bruchfugen, sondern waren technologisch bedingt durch den Brand als Schwind- und Brennrisse entstanden. Die nicht durchgängigen Risse stellen dabei keine Gefährdung dar. Gefährlich sind die den Scherben zerteilenden Bruchrisse, die nach dem Brand – zum Beispiel beim Transport der Figuren – entstanden sein müssen. Es musste also eine Hierarchisierung der Risse vorgenommen werden, aus der hervorgeht, welche Risse für die Statik der Figuren relevant waren und welche nur ein «kosmetisches» Problem darstellten. Die durchgängigen Bruchrisse konnten durch das Einblasen erwärmter Luft in die Figuren mit Thermovisionkameras visualisiert werden.

Die vorgefundenen historischen Klebungen und Kittungen des Risses besaßen keine Kraftschlüssigkeit und statische Relevanz mehr. Das Oberteil der Figur des Mauritius war zum Unterteil um ca. 10° nach vorn abgeknickt. Auf der Rückseite der Figur klafften infolge dessen die Rissflanken auseinander und als Ausgleich der abgewinkelten Standfläche diente ein Mörtelkeil zwischen Plinthe und Sockel. Da die ältesten Kittungen der Bruchrisse unter der ersten Farbfassung des 15. Jahrhunderts lagen, war bewiesen, dass der Bruchschaden der Mauritiusfigur bereits kurz nach der Herstellung entstanden sein musste.

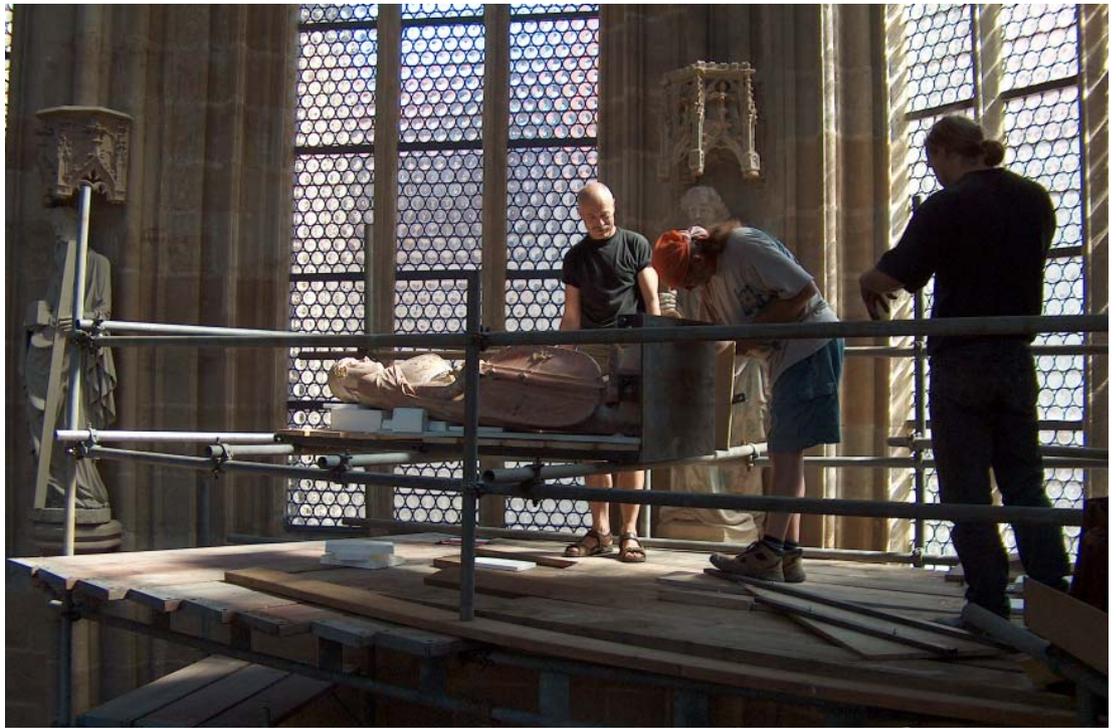
unten: in situ angefertigte Röntgenaufnahme mit der Abbildung des Hohlraumes im Inneren und einer rechteckigen Öffnung am Rücken der Figur.

Die gefügekundlichen Untersuchungen, die mittels Ultraschall<sup>17</sup> und Röntgen<sup>18</sup> in situ vom Gerüst aus durchgeführt wurden, erbrachten die genaue Kenntnis des Schadensbildes.

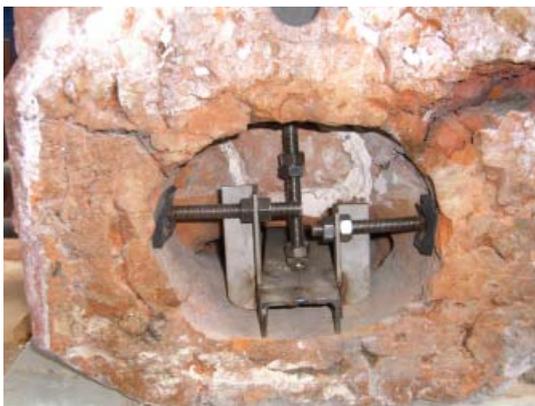
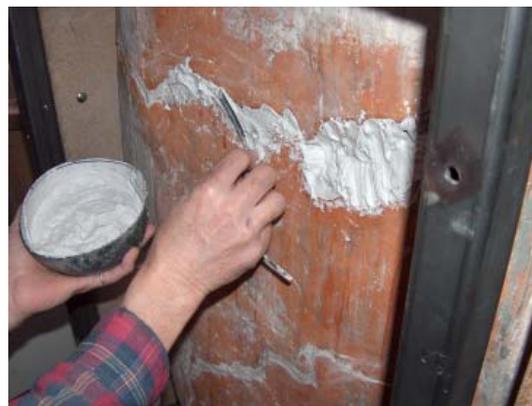
**unten links:  
Detail der Fixierung**

**unten rechts:  
Risskittungen**

unumgänglich. Der Bruchriss war an vielen Stellen geöffnet und die gekitteten Rissflanken nicht mehr bündig, so dass das Oberteil nur an wenigen Punkten auf dem Unterteil lastete. Eine stabile Fixierung der beiden Figurenteile war zwingend notwendig, wobei die leicht abgewinkelte Lage beibehalten werden sollte. Die Fixierung der Figurenteile und die Kitung offener Rissbereiche sollte reversibel und mit geringst möglichen Eingriffen in die Originalsubstanz verbunden sein. Epoxidharze schieden daher als Kleb- und Kittmaterial von vornherein aus. Zur Gewährleistung der Standsicherheit und zur Fixierung der Teile erschien ein von unten eingeführtes inneres Stützgerüst, mit dem die Figur gleichzeitig in der Nische arretiert werden kann, als beste Variante. Damit stand fest, dass eine Herausnahme der Mauritiusfigur aus der Nische und ihr zwischenzeitliches Umlegen unvermeidbar waren. Zwei Öffnungen im Rückenbereich, die offenbar für das Entweichen der heißen Luft gedacht waren und somit ein Zerspringen der Figur beim Brennprozess verhindern sollten, waren bereits detektiert worden und auf eine weitere Öffnung an der Unterseite der Plinthe für den Einbau des Stützgerüsts wurde gehofft.

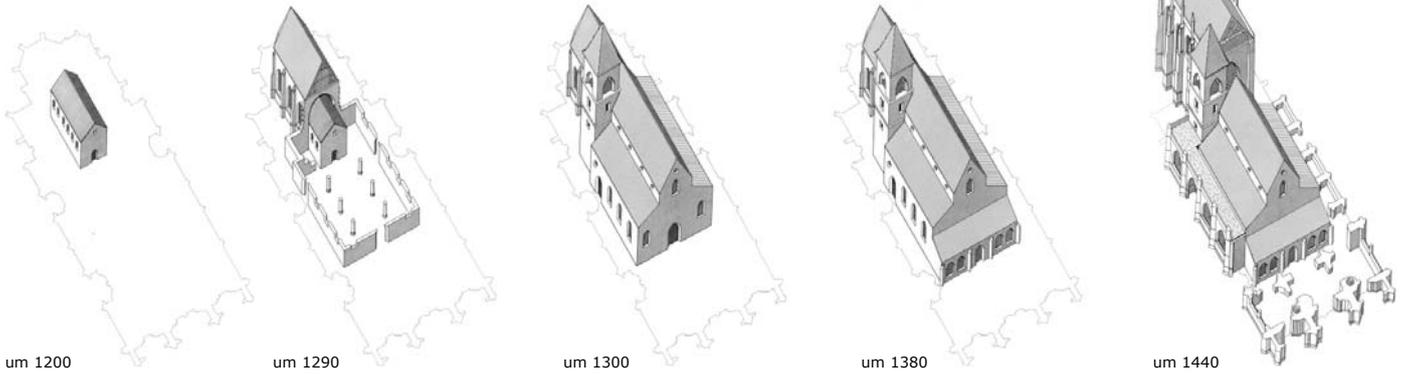
# Bauetappen des Berner Münsters

Geschichte		Werkmeister		Bauetappen	
1339	Schlacht bei Laupen			1224	Erste urkundliche Erwähnung der Leutkirche
1405	Stadtbrand			1406-1417	Rathaus Neubau
1415	Eroberung des Aargaus			1420	Der Grosse Rat fasst den Entschluss, das Münster zu bauen.
1418	Wahl Rudolf Hofmeisters zum Schultheissen (bis 1446)			11.03.1421	Grundsteinlegung
1418	Papst Martin V in Bern	1420-1446	Matthäus Ensinger	1421-1435/50	Kapellen und Portalvorhallen der Nordseite
				1426-1430	Abbruch des alten Deutschritterordenshauses an der Westseite und anderer Bauten
1436-1450	Alter Zürichkrieg			1430-1441/45	Altarhaus
				1430-1454	Südwand des Chores
				1439-1455	Chorfenster
1460	Erhart Küng im Grossen Rat	1446-1448	Vinzenz Ensinger	1449-1451	Abbruch Langhaus der alten Leutkirche
		1453-1469	Stefan Hurder	1451-1470/75	Mittelschiff (Pfeiler und Arkaden), Seitenschiffgewölbe
		1459	Steinmetzentagung Regensburg: Bern eidg. Oberbauhütte	1455/1460	Beginn Westbau

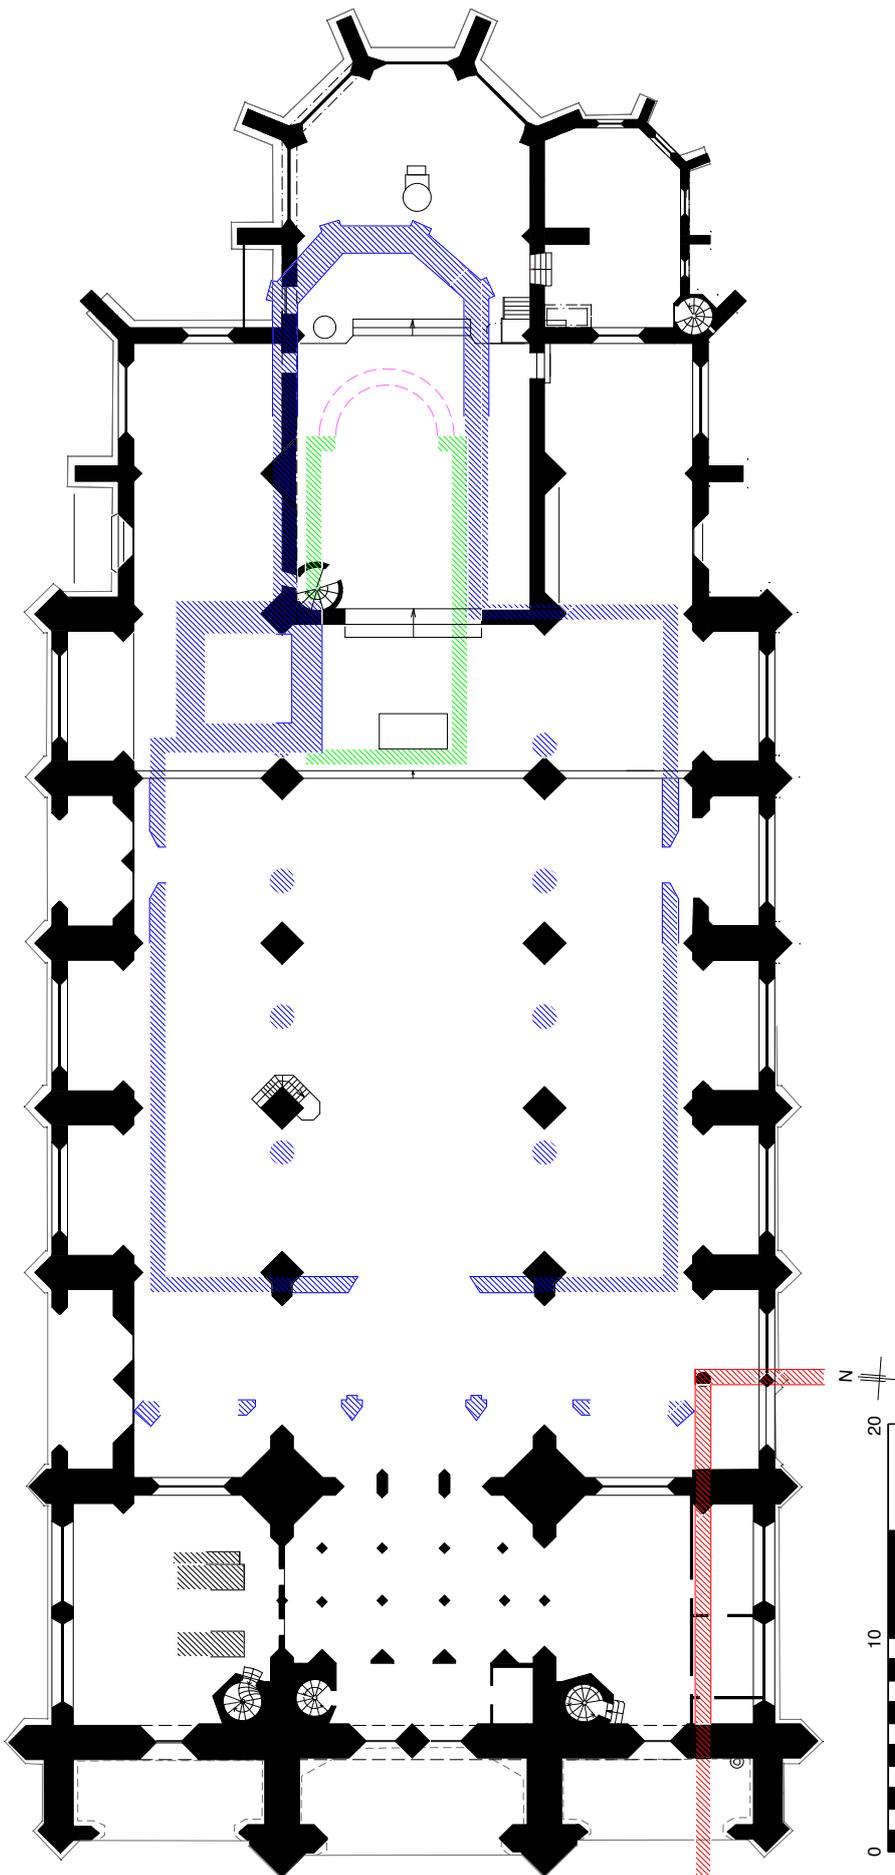
# Vorgängerbauten des Berner Münsters

Grundriss mit Grundmauern der ersten und zweiten Leutkirche und des ersten Deutschordenshauses. Die umrandeten Mauerzüge sind nach der Aufdeckung auch zeichnerisch festgehalten, die übrigen nur skizziert oder beschrieben worden.
