Berner Münster

## Ein Kompetenzzentrum für zeitgemässe Baupflege

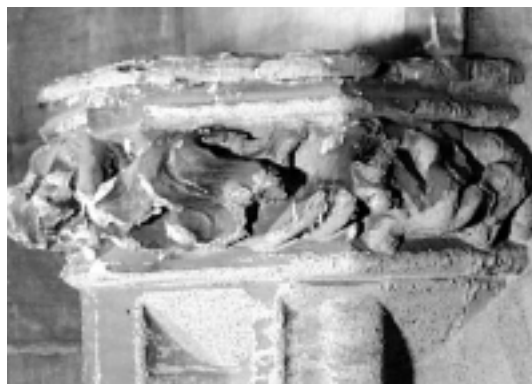
Konsole am Nordportal West vor der Restaurierung

Die alten Werkstücke, in der Regel beste Handwerkerarbeit, zum Teil hochwertige Kunstwerke, werden nur noch in den allernotwendigsten Fällen abgebrochen. Die zu schorfigen Gipsschollen aufgeworfenen Oberflächen werden zuerst gereinigt. Dann werden die losen Schollen zurückgeklebt, damit die Fähigkeit der Oberfläche, Kondenswasser zu ziehen, reduziert werden kann. Abgesprungene oder stark abgewitterte Teile werden in einem aufwendigen Verfahren aufgemörtelt; zuerst mit armiertem Kernmörtel, welcher dem Flickstück die Form gibt, danach mit Deckmörtel, mit welchem sich eine Oberfläche modellieren lässt, die stark der Steinoberfläche gleicht. Klüfte und Abplattungen im Steininnern werden mit Injektionen geklebt. Die «mürben» Werkstücke werden mitsamt den Flickstellen gefestigt. Bei diesem Verfahren wird dem Stein in Alkohol gelöste Kieselsäure zugeführt. Diese stellt den Kalk, welcher durch Schwefel eintrag zu Gips degeneriert ist, wieder her, härtet den Stein und hält u. a. das Absanden auf.

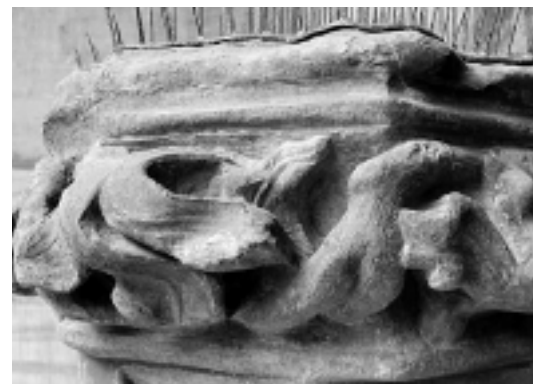
Konsole am Nordportal West nach der Restaurierung

Die restaurierte Aussenhaut wird schliesslich mit Pigmenten patiniert – eine Technik, die inzwischen so beherrscht wird, dass die entsprechenden Flickstellen bei trockenen Verhältnissen kaum mehr von Auge auszumachen sind. Die Steinrestaurierung hält sich nicht nur an die Maxime des Substanzerhaltes, sondern lässt der Oberfläche des Bauwerks ihre altherwürdige Patina. Wer einige mit den Mitteln der Steinrestaurierung wiederhergestellte Partien genauer unter die Lupe nehmen möchte, sei z. B. auf die äusserste Eckfiale an der Südwestecke oder auf die beiden Nordportalhallen verwiesen.

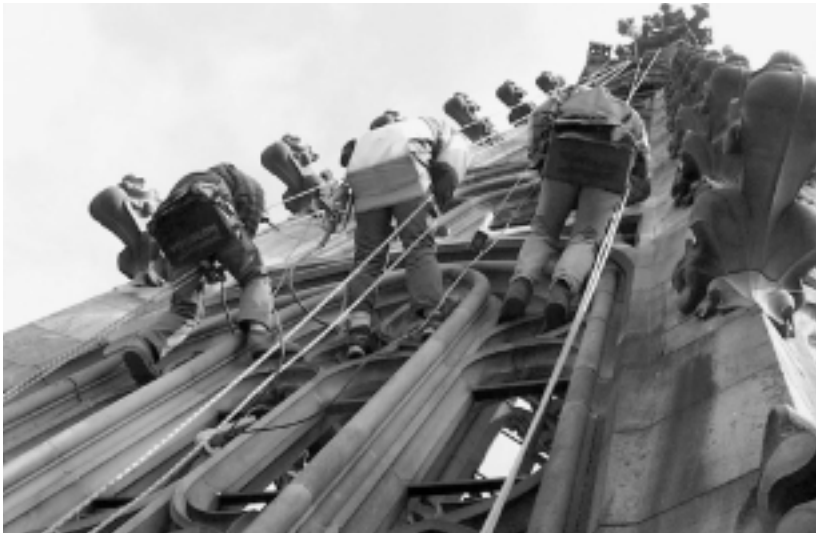
*Fugensanierung am Turmhelm.*

den, dass Moos und Pflanzen entfernt oder dass klaffende Fugen sauber vermörtelt und somit Angriffsflächen für das Regenwasser beseitigt werden. Unlängst geschah dies am Turmhelm, wo die Mitarbeiter der Bauhütte, begleitet von Bergführern, vom Kletterseil aus arbeiteten. Alle diese Massnahmen dienen dazu, das Wasser, welches alle aggressiven Säuren und Salze löst und ins Innere des porösen Sandsteins transportiert, am Eindringen und am Vollbringen der zerstörerischen Werks zu hindern.

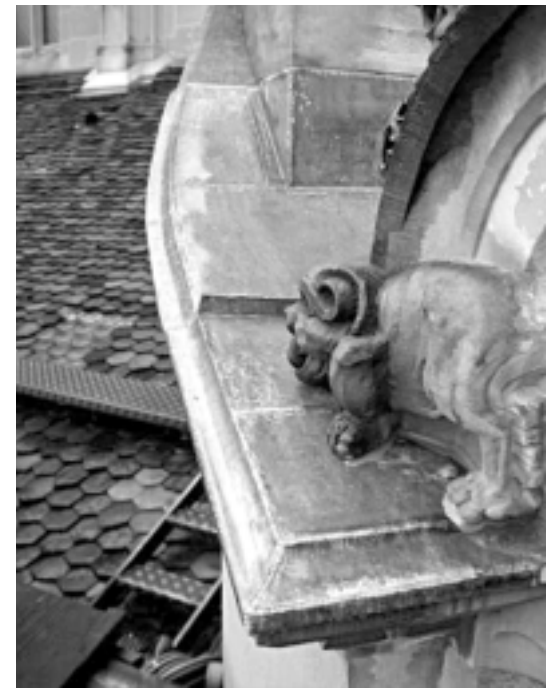
*Abdeckblech aus Blei auf einem Kaffgesims.*

Moderne Baupflege schon die Originalsubstanz, das Zeitbudget und das Portemonnaie. Sie arbeitet mit anspruchsvollster Technologie, welche auf Dombaustellen in ganz Europa entwickelt wird. Sie spielt sich aber häufig ganz unspektakulär ab: Zu ihr gehört nämlich auch, dass verstopfte Abflüsse gereinigt werden, dass liegen gebliebene Abfälle entfernt werden, dass exponierte Bauteile mit Blechen abgedeckt wer-
