# Bericht des Münsterbaukollegiums

*Jürg Schweizer, Präsident des Münsterbaukollegiums*

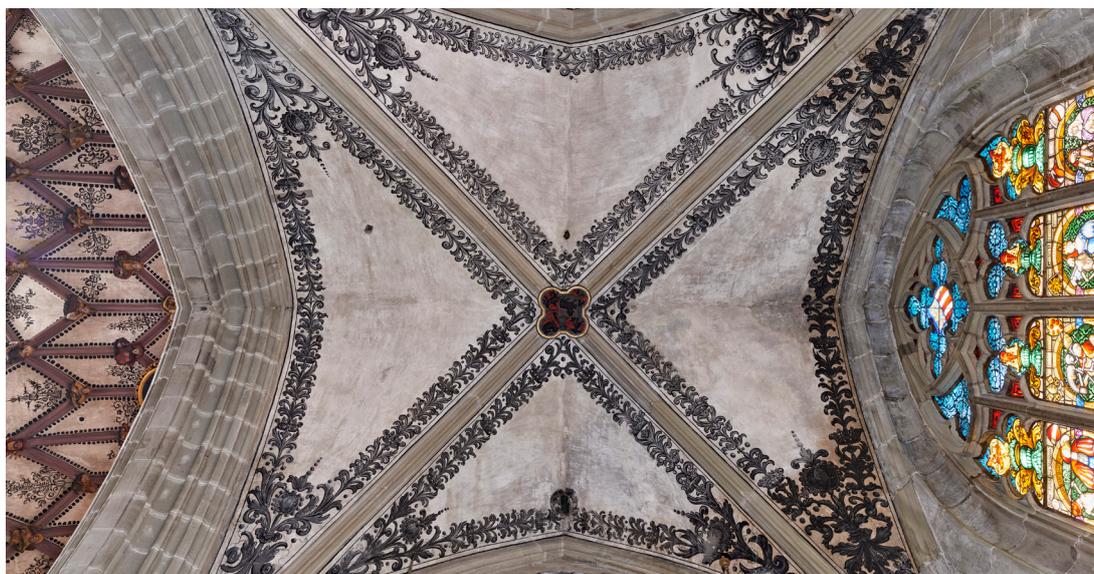
**Matterkapelle - Gewölbe 90 Seitenschiff Süd, Schlusszustand.**

Anfangs Jahr kam die Matterkapelle, der doppeljochige Ostabschluss des südlichen Seitenschiffs, ins Gerüst. Von hier aus bot sich ein spektakulärer Blick auf das sog. Zähringerdenkmal und die arg versinterten Gewölbemalereien des 17. Jh. Hier muss jahrelang, namentlich auf der Südseite, Wasser eingedrungen sein. Wider alle Erwartungen liessen sich die arg beeinträchtigten barocken Malereien doch besser reinigen als anfänglich befürchtet; erfreulich waren die Feststellungen, dass hier die Originalmalerei noch weitgehend vorhanden war und dass sich

erhebliche Spuren der vorreformatorischen Dekoration zeigten. So trug die östliche Abschlusswand ein bis zum Gewölbescheitel reichendes Wandbild, das beidseits und über dem Zähringerdenkmal konstatiert werden konnte; zudem waren die Seitenwände bis auf Höhe der Fensterbänke vorreformatorisch rot gefasst - ein wirkungsvoller Abschluss des südlichen Seitenschiffs.

Im Dezember konnte das Kollegium die Arbeiten in der Matterkapelle vom Gerüst aus abnehmen. Es zeigte sich sehr erfreut über die Gesamtarbeit, die erneut ein gutes Resultat bei grosser Schonung des Bestandes erbracht hat. Eine geringfügige Ergänzung in der Gewölbemalerei wurde angeordnet, um eine doch störende Fehlstelle in dieser dekorativen Fassung zu schliessen, freilich in aller Zurückhaltung. Allfällige Nachbesserungen können nach dem Abgerüsten vom Boden aus noch vollzogen werden (was sich im neuen Jahr als nicht notwendig erwiesen hat).
