Turmhelm

110 Berner Münster - Turmwacht

110 Berner Münster - Turmwächtergeschoss

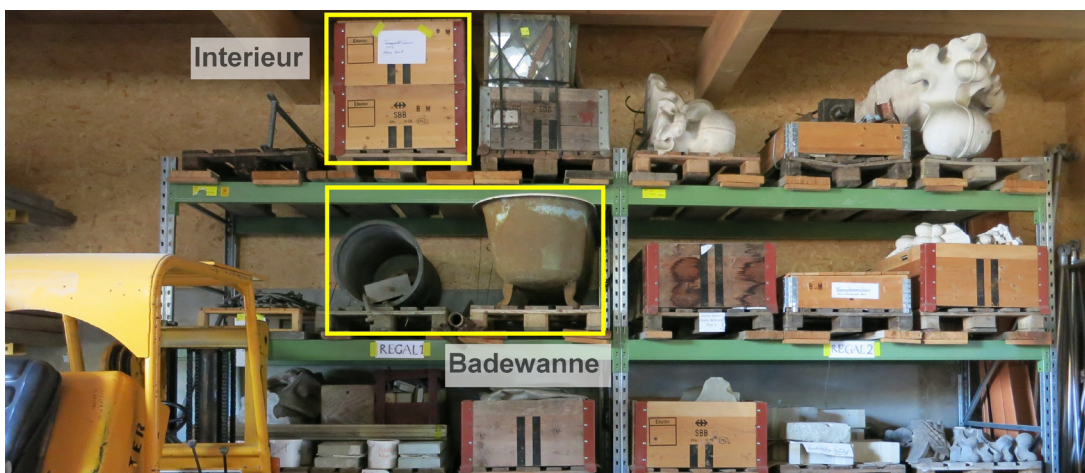
- o. **Wiedereinbau von 3/8 der ehemaligen Aufenthaltsräume der Turmwacht. Die Pritschen dienten den Nachtwächtern zuletzt im 2. Weltkrieg bis 1945.**
- u. **Restaurierung und Wiedereinbau der alten Türen.**

Der Schwerpunkt der Arbeiten am Turm lag im Berichtsjahr bei der Fertigstellung der Turmwacht auf dem Geschoss der Achteckgalerie. Die Inneneinrichtung der im letzten Krieg noch benutzten Wachtstube war vor Beginn des Einbaus der Helmverstärkungen nummeriert, ausgebaut und eingelagert worden. Im Verlauf des Arbeitsprozesses wurde durch das Münsterbaukollegium entschieden, einen Teil des ausgebauten Ensembles wieder einzubauen, damit dieses als Zeugnis eines wenig bekannten Kapitels der Münstergeschichte erhalten bleibt. Der Bestand umfasst Schränke und Wandtäfer, einen Ofen (nicht mehr benutzbar), eine Badewanne und einen Waschherd sowie Liegepritschen. Damit die Verankerung der Helmabspannung, welche inzwischen eingebaut worden war, weiterhin für regelmässige Kontrollen zugänglich bleibt, waren Anpassungen erforderlich. Ergänzt wurde auch ein Teil der fehlenden Elemente, Anschlüsse und Abschlüsse. Die in der Raummitte stehende und der Beleuchtung dienende verglaste "Laterne", einst eine mit Backstein ausgefachte Eisenkonstruktion, wurde mit einem Holzeinbau rekonstruiert. Die auf dem Sprengring des Haspelbodengewölbes aufsitzende Originallaterne konnte, abgesehen von einzelnen historischen Fensterflügeln, nicht wieder eingebaut werden. Mit dieser Teilrekonstruktion kann auch in Zukunft ein Eindruck des Raumes und der Atmosphäre dieses speziellen Ortes vermittelt werden. Dank der Realisierung einer neuen Aussentüre mit Verglasung ist die Kammer nach Abschluss der Arbeiten für das Publikum von der Achteckgalerie aus einsehbar. Im Winter werden aussen angeschlagene Läden die Eingänge zu dem exponierten Ort schützen, damit der historische Bestand keinen Schaden erleidet.

Die Einrichtungsgegenstände aus der alten Turmwacht wurden nummeriert und im Lapidarium in Oberbottigen bis auf weiteres eingelagert.
