Infrastruktur

Steinbruch

Sanierung der Münsterbauhütte

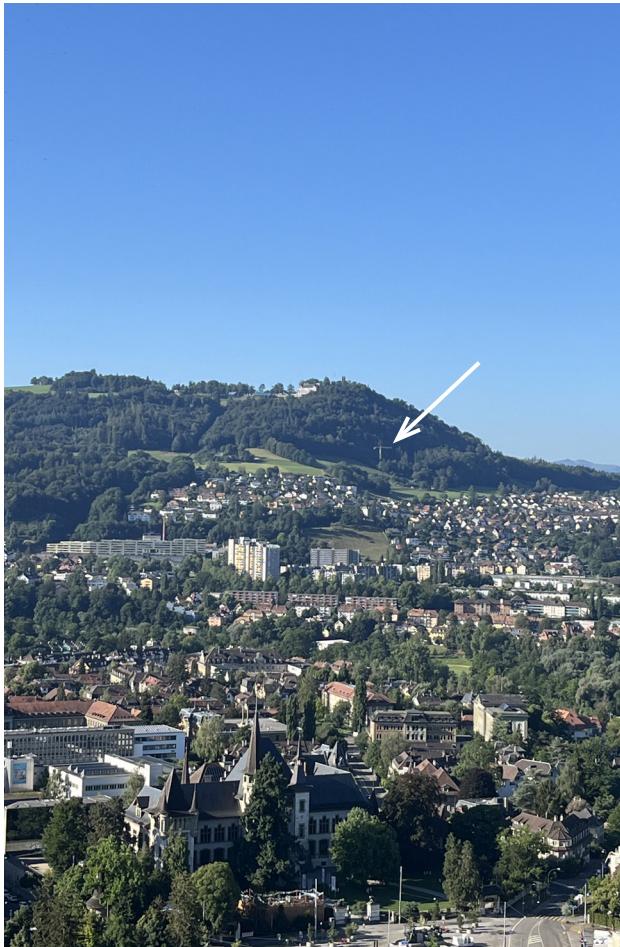
o.l.

Der Kran verrichtete über Jahrzehnte seinen Dienst und prägte das Bild des Berner Hausberges Gurten mit. Nun musste er aus Sicherheitsgründen zurückgebaut werden.

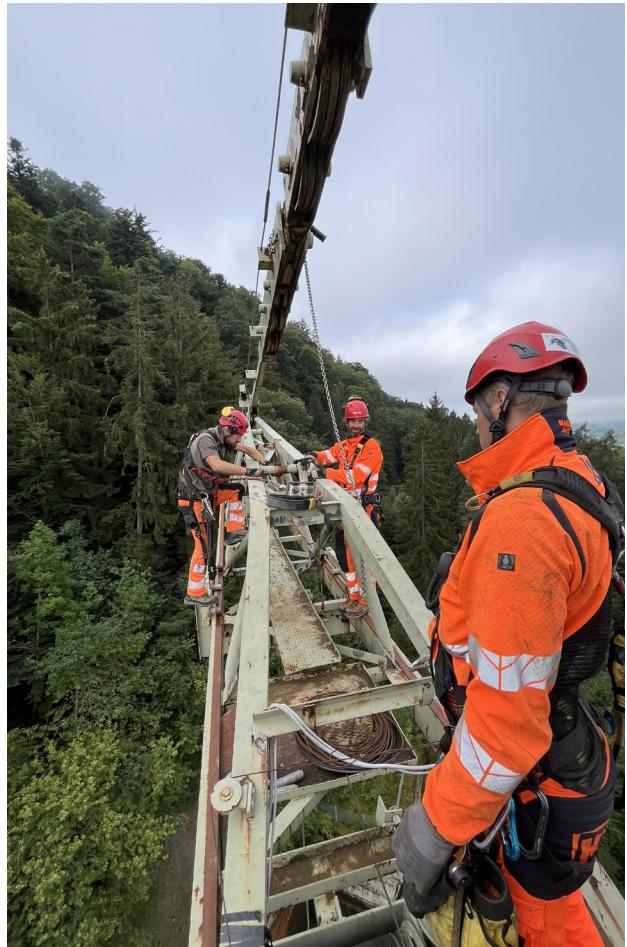
m. und u.

Bildreihe: Rückbau des Krans im August 2024: Der Ausleger und anschliessend der Turm wurden Stück für Stück rückgebaut und abtransportiert.

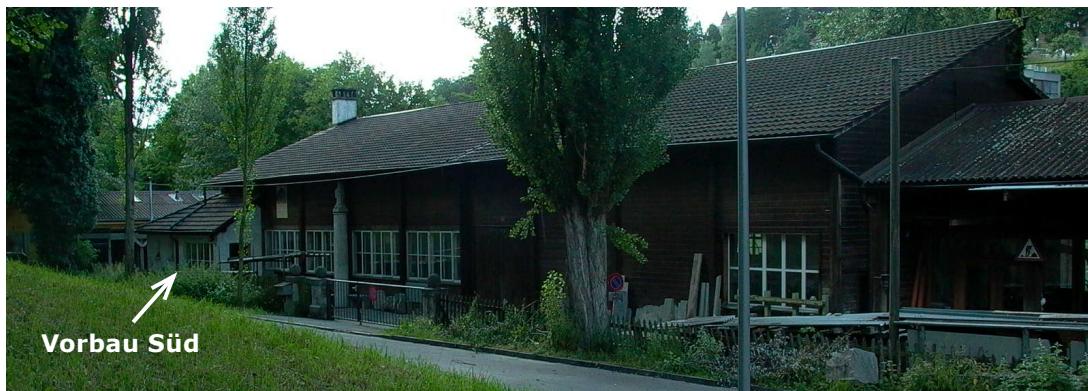
- o. Ausschnitt aus dem Baugesuchsplan vom Juni 2023 mit Lage der erweiterten Toiletten- und Garderobenanlage. Der Durchbruch zur alten Toilette / neuen Dusche durch die ursprüngliche Aussenwand wurde im Bereich eines damaligen Fensters ausgeführt. Plan: Häberli Architekten AG, Bern.
 - u. Situationsplan mit Werkleitungen: Die Dachwasserleitungen und Schächte mussten zum Teil ersetzt werden, da sie von Wurzeln durchwachsen waren. Im Winter 2023 wurde dann auch der baufällige Zaun um das Werkareal ersetzt. Plan: Häberli Architekten AG, Bern.

Die Münsterbauhütte am Langmauerweg blickt auf mehrere Umbauphasen zurück. Der ursprüngliche Bau stammt von 1925 (Architekt Karl Indermühle) und wurde über die Jahre nahezu ständig den aktuellen Bedürfnissen des Betriebes angepasst. Im Münsterarchiv finden sich Umbaupläne und Studien von 1948-49, 1953-56, 1963-1971 und 1978-80. Der älteste Bauteil ist bis heute nahezu im ursprünglichen Zustand; der 1956 und 1979 nach Süden erweiterte Eingangsbereich ist nun saniert worden. Dabei wurden geschlechtergetrennte Toilettenanlagen eingerichtet und mit zusätzlichen Kabinen und einer Dusche ausgerüstet. Saniert wurde auch der Anschluss an die Kanalisation. Diese Arbeiten wurden auch im Hinblick darauf durchgeführt, dass in der Hütte zunehmend Aus- und Weiterbildungen angeboten und eine neue Generation von Mitarbeitenden beschäftigt wird. Im Zuge der Arbeiten wurden auch eine Dachwassersanierung durchgeführt und alle Leitungen entstopft. Weiter wurde die Heizung an die neuen Nutzungen angepasst. Diese erhält neu zwei Heizkreise, sodass Labor und Bauhütte individuell beheizt werden können. Die bestehende Gasheizung bleibt nach eingehender Evaluation vorerst erhalten.

Die Bewilligung für diesen Umbau ist im November 2023 eingetroffen, die Massnahmen sind über den Winter umgesetzt worden. Die neuen Sanitäranlagen konnten an Ostern 2024 in Betrieb genommen werden.
